# Kosteus- ja sisäilmatekninen kuntotutkimus

**Rajamäen koulu, rakennus B**  
**Tykkimäentie 1, 05200 Rajamäki**

Asiakirjan päiväys  
27/10/2025

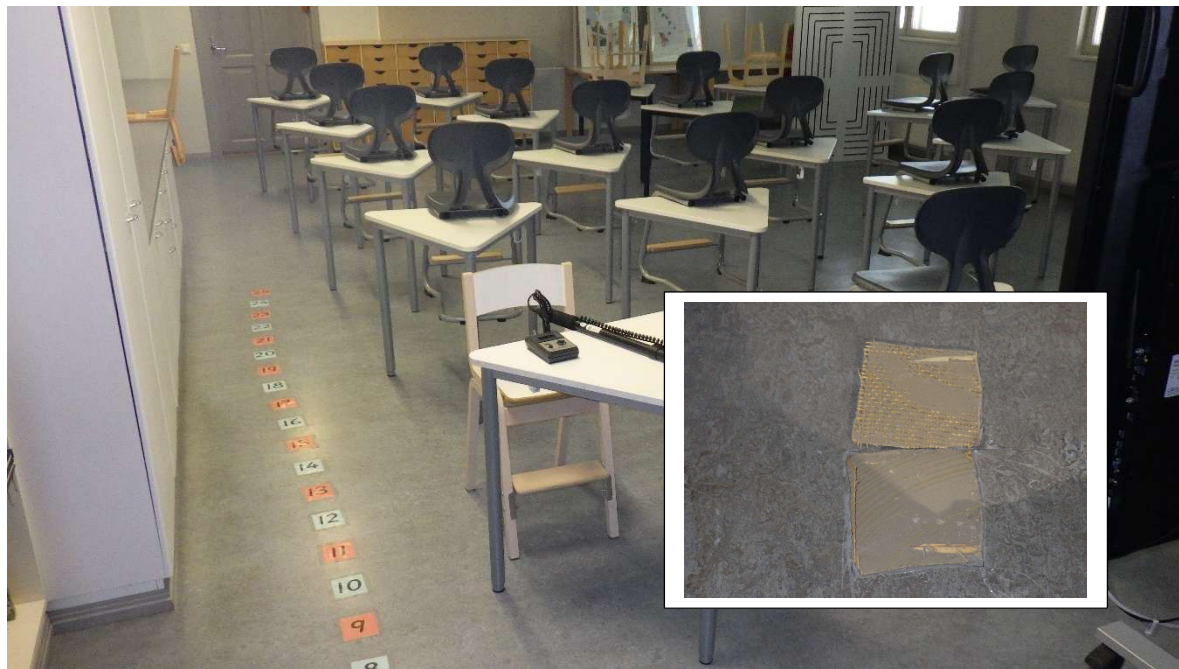
Alapohjarakenteiden pinnoilla ei havaittu normaalia poikkeavia jälkiä (kuvat 4-5).

Kuva 4a-b. Yleisin mattotyyppi on linoleumi (tila 06).

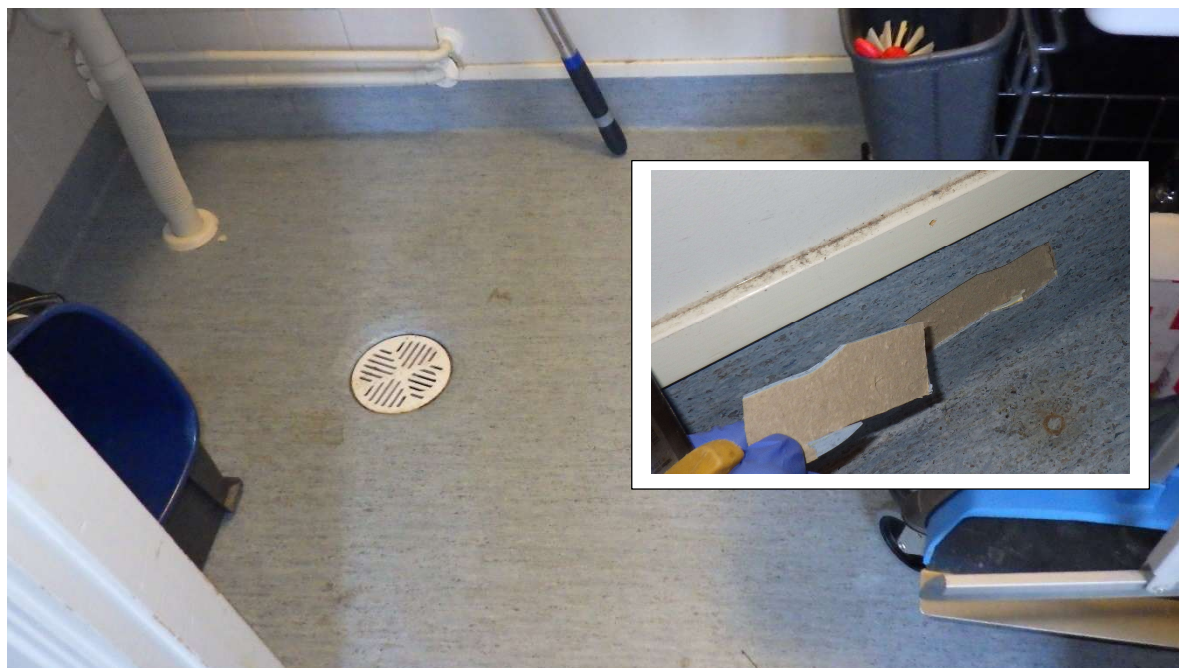
Kuva 5a-b. Märkätilan muovimatto (tila 18).

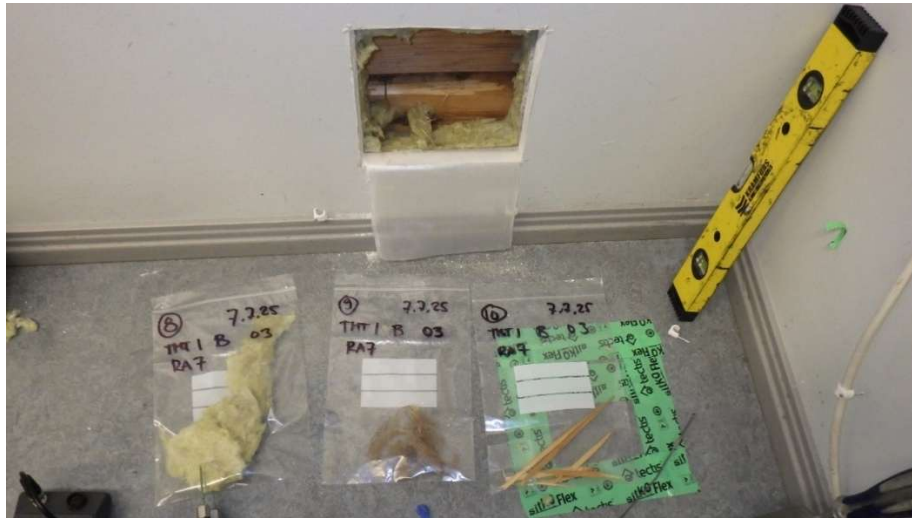
Kuva 19. Esimerkkikuva ulkoseinän rakenneavauksesta ja materiaalinäytteistä (tila 03, RA7). Ulkoseinärakenne oli samankaltainen kaikissa rakenneavauskohdissa.

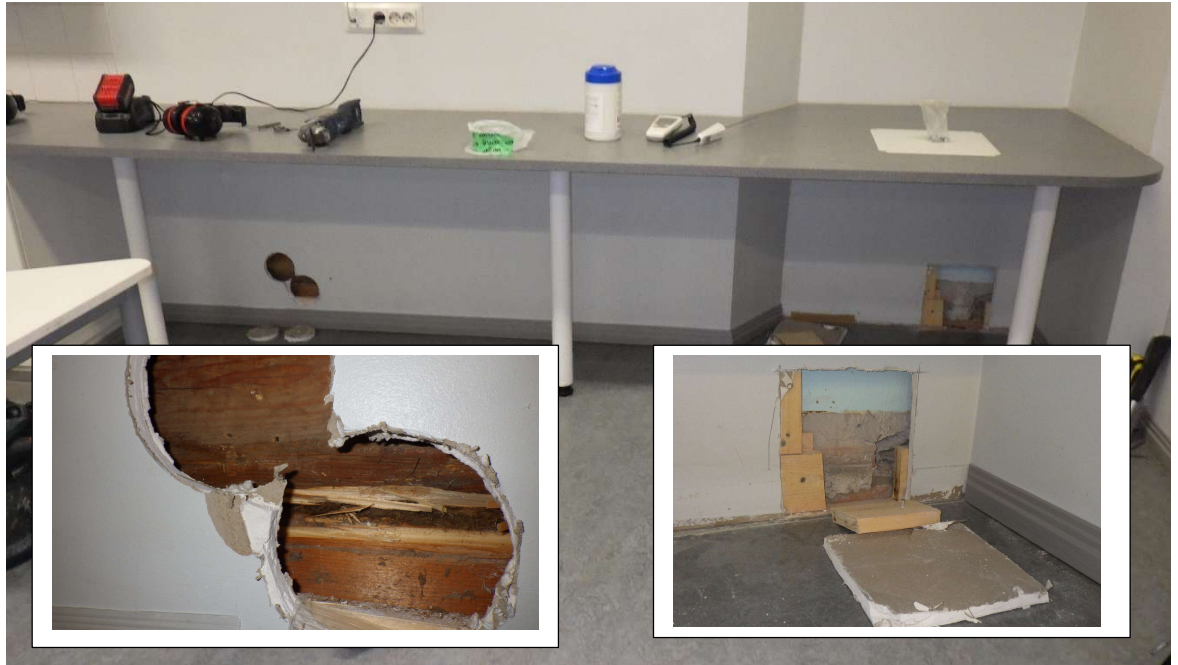
*Kuva 24a-c. Tilan 06 väliseinän rakenneavaukset (RA16 ja RA17). RA16 on hormin kohdalla ja RA17 hirsirakenteen kohdalla.*

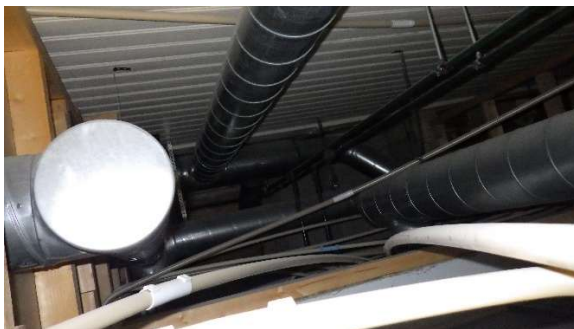
*Kuva 26a. Tilan 10 WC (AL1) alaslasketun katon yläpuolista tilaa .*

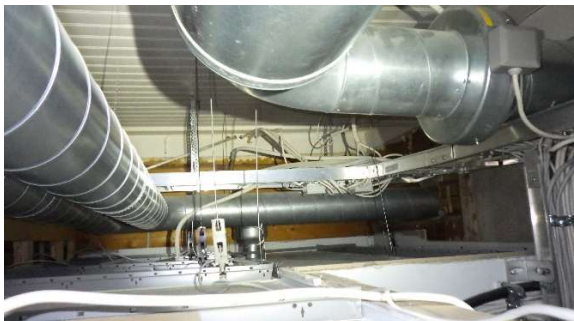
*Kuva 27a. Tilan 14, eteinen, alaslasketun katon yläpuolista tilaa (AL2).*

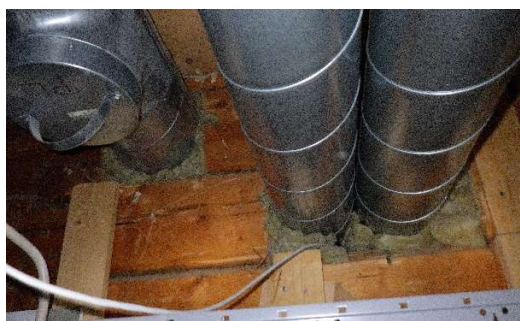
*Kuva 27b. Epätiivittä läpivientejä ja avointa mineraalivillaa (AL2).*

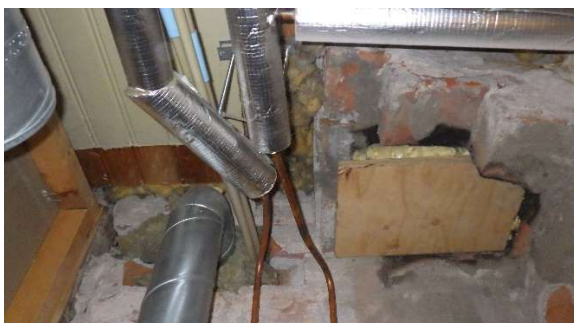
*Kuva 28c. Paikkaus yläpohjan suuntaan (AL3).*

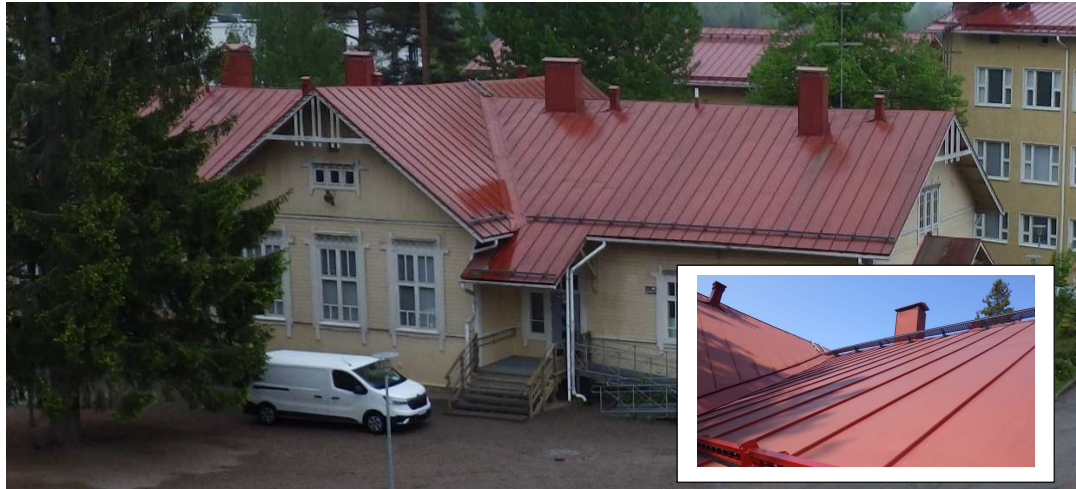
Kate on uusittu todennäköisesti vuoden 1998 peruskorjauksen yhteydessä. Katteiden yleiskunto on hyvä (kuva 30). Katteiden välisten saumojen liitoksissa ei havaittu puutteita. Katteen päälle on kertynyt paikoin ohut sammalkerros varjoisilla alueilla. Läpivienneissä kuten vanhoissa savuhormeissa on asianmukaiset piipunhatut.

*Kuva 30a-b. Vesikaton yleiskunto on hyvä.*

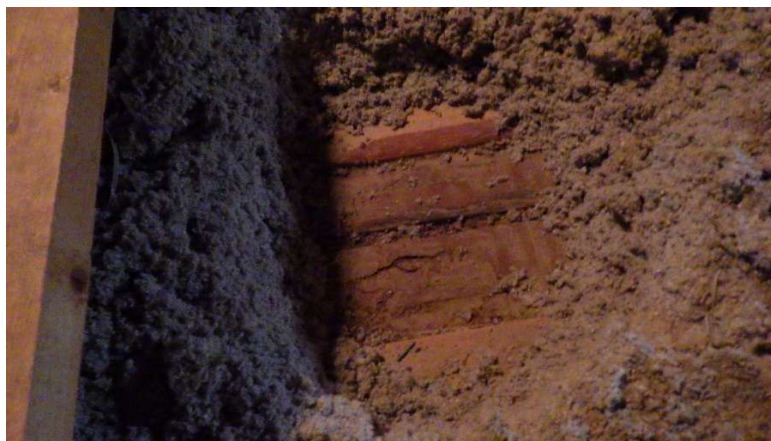
*Kuva 36. Ullakon keskiosan eristeet on vaihdettu puhallusvillaan (ekovilla).*
