# Kosteus- ja sisäilmatekninen kuntotutkimus

Rajamäen koulu, rakennus C  
Tykkimäentie 1, 05200 Rajamäki

Asiakirjan  
päiväys  
27/10/2025

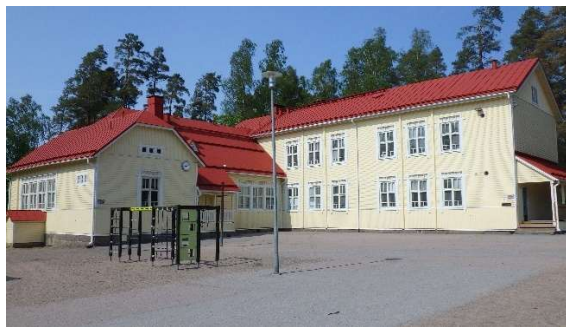
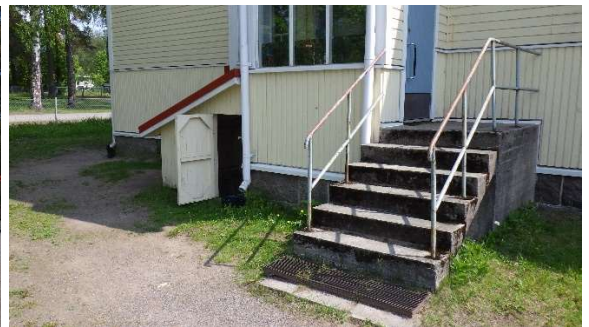
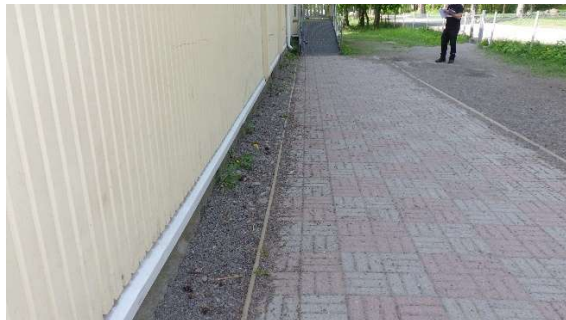
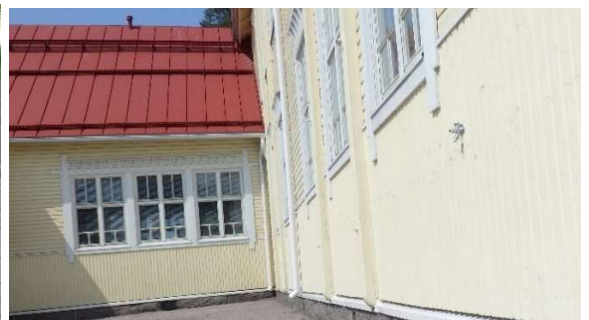
Pinta- ja sulamisvedet on ohjattu pääosin hallitusti pois rakennusten seinustoilta maanpinnan kallistuksilla. Kattovedet on ohjattu pääosin rännivesikaivojen kautta kiinteistön hulevesijärjestelmään. Poikkeuksena tähän mm. pääsisäänkäynnin läheisyydessä olevat syöksytorvet, joissa ei ole rännivesikaivoja. Näistä syöksytorvista vesi ohjautuu asfaltin kaatojen avulla pois rakennuksen vierustalta.

*Kuva 2a-d. Pinnoitteena rakennuksen vierustoilla on asfalttia, hiekkaa, sepeliä ja nurmikkoa. Pääsisäänkäynnin läheisyydessä kattovedet ohjautuvat asfaltille.*

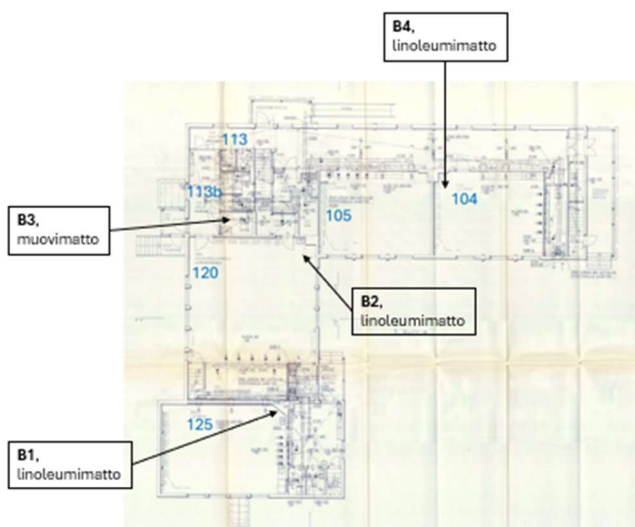
**Kuva 6. Ensimmäisen kerroksen VOC-materiaalinäytteiden näytteenottopisteet.**

**Tutkimustulosten perusteella ensimmäisen tai toisen kerroksen lattianpinnoitemateriaalit eivät ole kosteus- tai kemiallisesti vaurioituneita.**

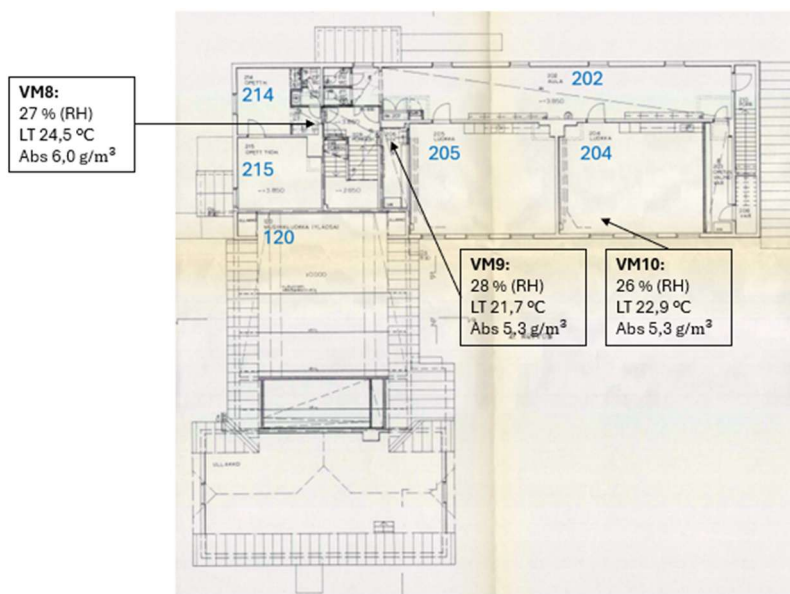
Viiltokosteusmittauksia tehtiin välipohjarakenteeseen eri puolille rakennusta yhteensä 3 kpl (V8-V10). **Viiltokosteusmittauksissa ei havaittu poikkeavaa kosteutta.** Suhteellinen kosteus vaihteli välillä 26 – 28 % lämpötilan vaihdeltua välillä 21,7 – 24,5 °C. Absoluuttinen

Kuva 17. Välipohjarakenteen viiltokosteusmittausten sijainnit ja kosteusmittaustulokset. RH = eristetilan suhteellinen kosteus, LT = lämpötila ja Abs = absoluuttinen kosteus. **Mittaustulokset, joissa RH > 75 %, on merkitty punaisella.**

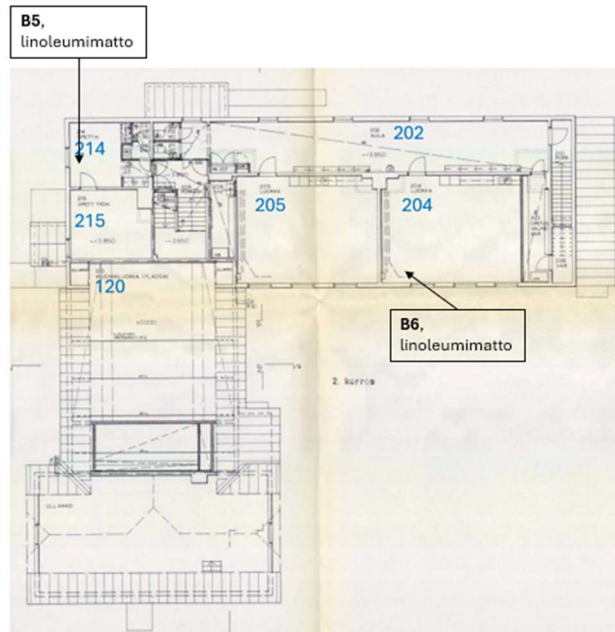
*Kuva 18. Toisen kerroksen VOC-materiaalinäytteiden näytteenottopisteet.*

**Tutkimustulosten perusteella toisen kerroksen lattiapinnoitemateriaalit eivät ole kosteus- tai kemiallisesti vaurioituneita.**

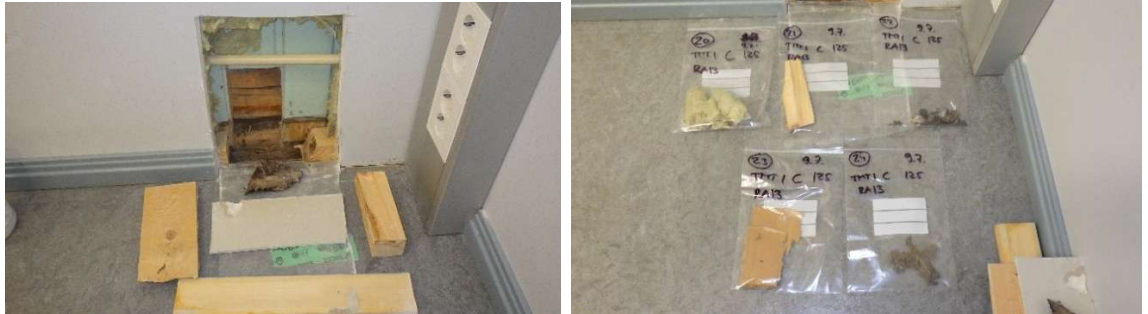
**Näytteissä ei havaittu selvää mikrobikasvua. Yksittäisessä hirren sisäpinnan riveestä kerätyssä näytteessä (tila 125) havaittiin epäily mikrobikasvusta. Tässä näytteessä havaittiin pieniä määriä kosteusvaurioindikaattori *Chaetomiumia* kahdella maljalla.**

*Kuva 26a-b. Esimerkkikuvat hirsirunkoisen ulkoseinän rakenneavauksesta ja materiaalinäytteistä (tila 125, RA13).*

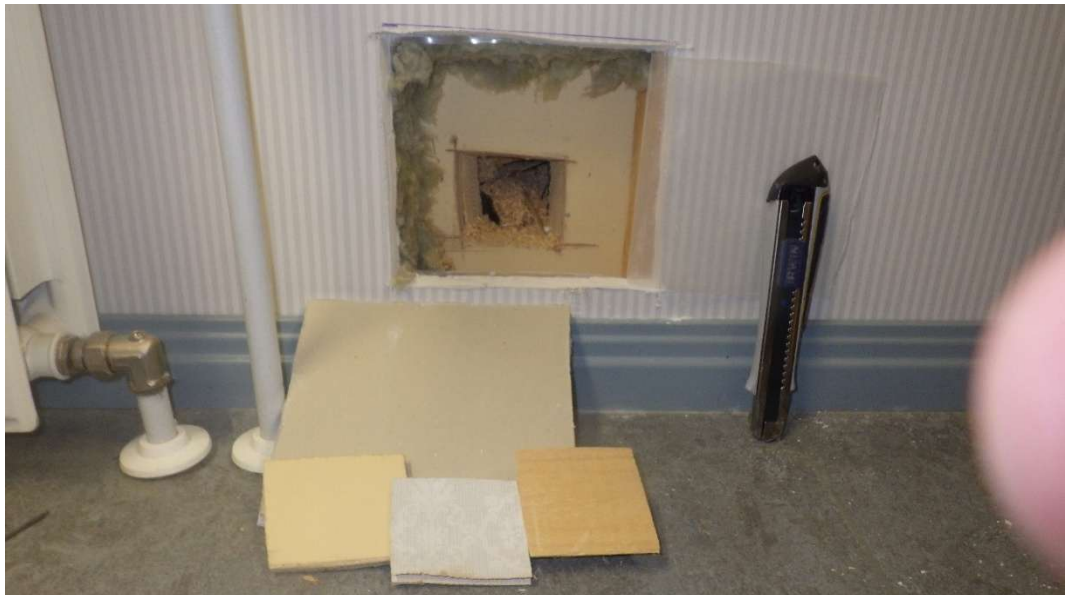
*Kuva 27. Esimerkkikuva purueristeisen ulkoseinän rakenneavauksesta (tila 215, RA20). Vain pieni osa seinistä on purueristeisiä ja suurin osa seinistä on hirsirunkoisia.*

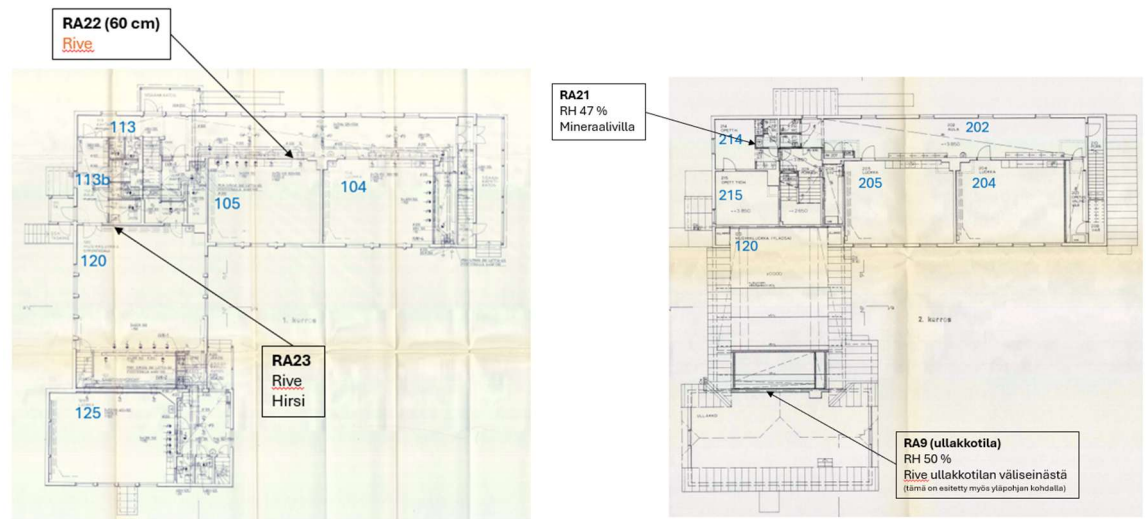
Kuva 28. Väliseinärakenteen rakenneavauksien sijainnit, kosteusmittaustulokset ja tutkitut materiaalinäytteet. RH = eristetilan suhteellinen kosteus. **Selvä mikrobikasvu on esitetty punaisella fontilla ja epäily mikrobivauriosta on esitetty keltaisella fontilla.**

Väliseinärakenteista kerättiin yhteensä 5 materiaalinäytettä mikrobianalyysiin (MIK15, MIK39-MIK42). **Näytteissä ei havaittu selvää mikrobikasvua.**

**Yksittäisessä riveestä kerätyssä näytteessä (käytävä, tila 113) havaittiin epäily mikrobikasvusta.**

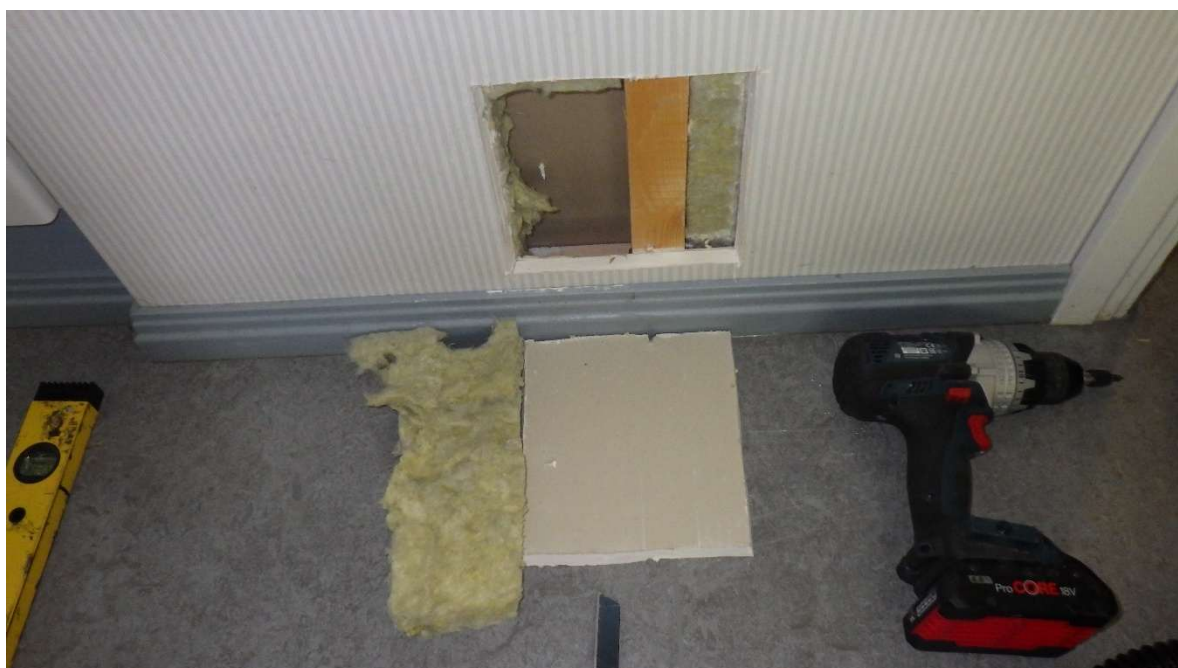
**Kuva 29.** Väliseinän rakenneavaus tilassa 214 (RA21). Avaus tehtiin WC:n lavuaarin kohdalle kuivan tilan puolelle.

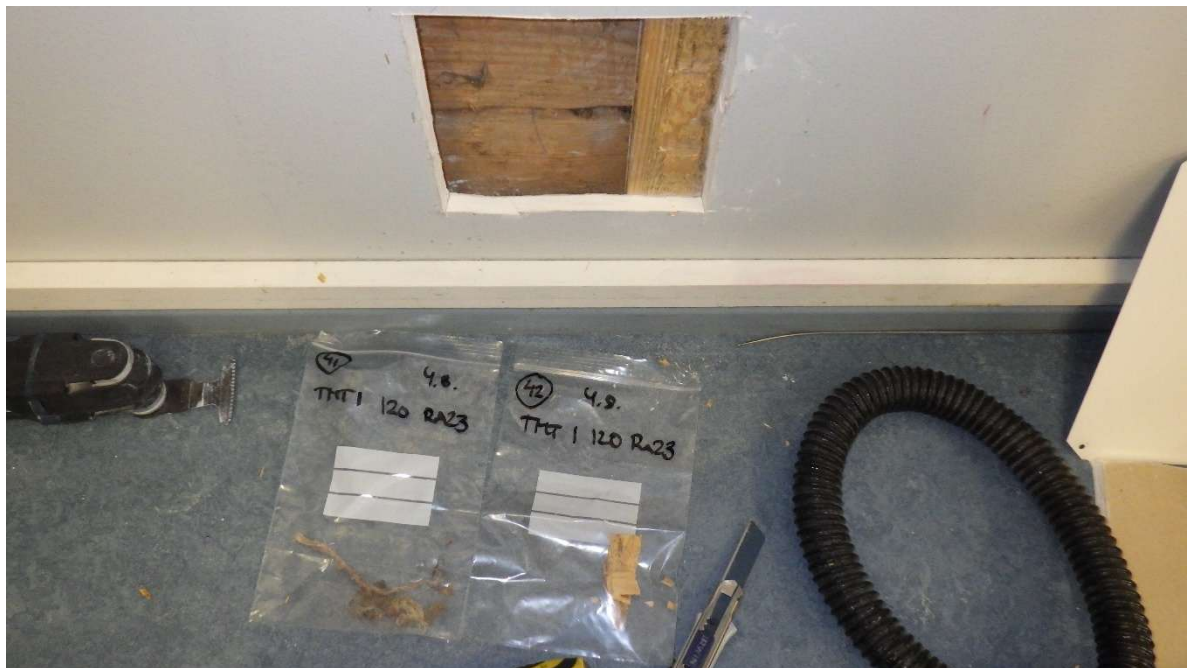
Kuva 31. Väliseinän rakenneavaus tilassa 120 (RA23). Rakenneavaus tehtiin WC:n käsienvesualtaan kohdalle luokkatilan puolelle.

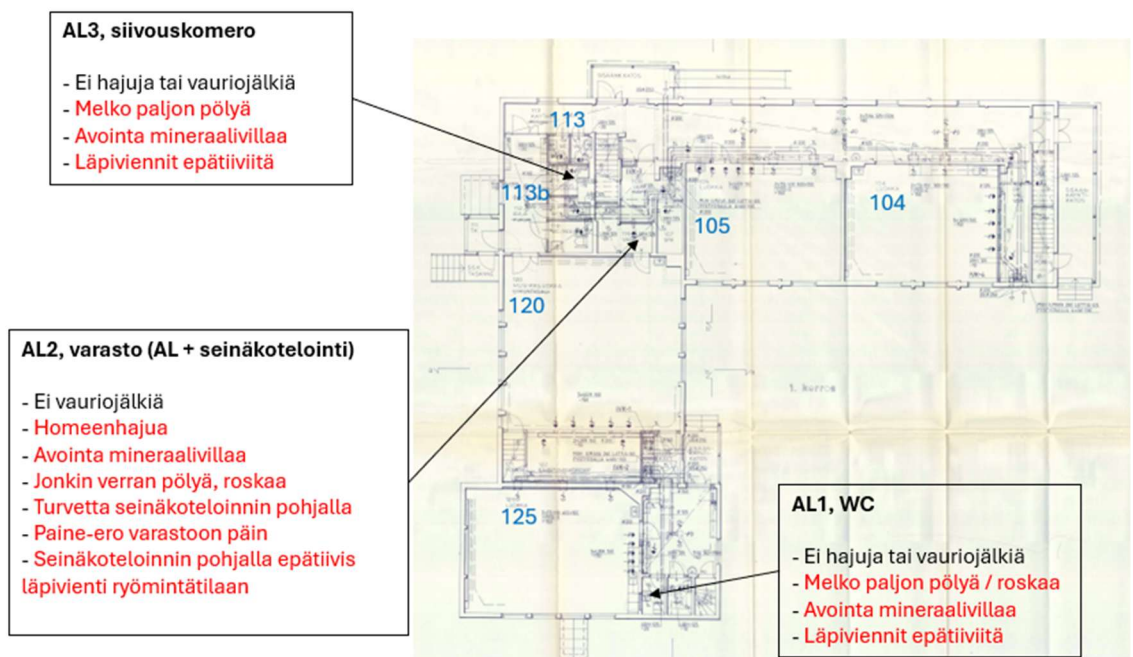
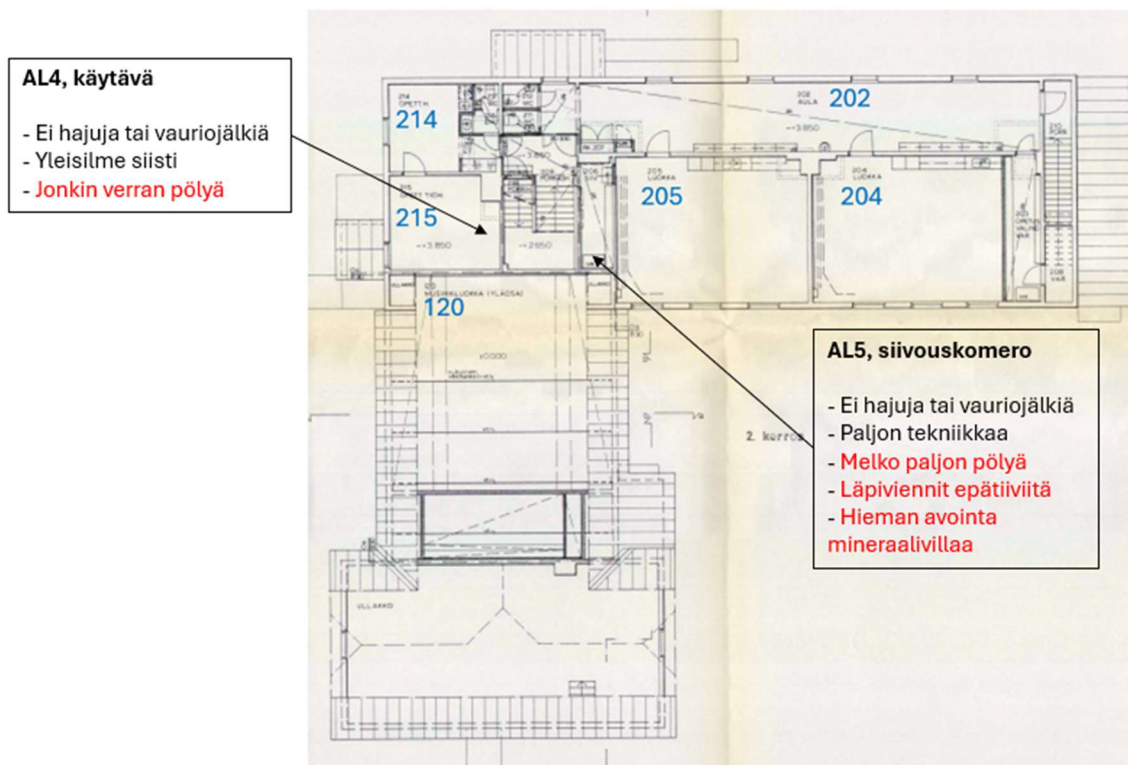
Alaslaskettujen kattojen yläpuoliset **läpiviennit** yläpohjaan ja viereisiin tiloihin olivat aistinvaraisesti arvioituna **epätiivitä**. Myös seinäkoteloinnin läpivienti alapohjaan oli epätiivis. Useimmissa tiloissa havaittiin **avointa mineraalivillaa**, joista saattaa irrota kuituja sisäilmaan. Musiikkiluokan 120 varaston alaslaskun yläpuolisessa tilassa ja seinäkoteloinnin pohjalla oli turvetta.

Alaslaskun AL5 (2. kerroksen siivouskomero) yläpuolella on runsaasti tekniikkaa. Kattopinnoilla alaslaskettujen kattojen yläpuolella on usein alkuperäinen ponttilaudoitus. Havainnot on esitetty tarkemmin kuvan 32 pohjapiirustuksessa ja kuvissa 33-36.

Kuva 32a-b. Alaslaskettujen kattojen tutkimuspisteet (AL1-AL5) ja merkittävimmät havainnot.

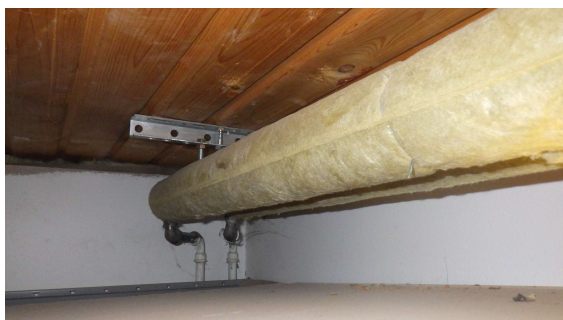
Kuva 33a. Avointa mineraalivillaa ja roskaa alaslasketun katon AL1 yläpuolella .

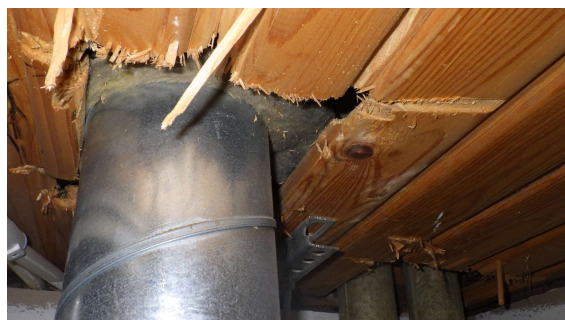
Kuva 33b. Epätiivis läpivienti yläpohjaan (AL1).

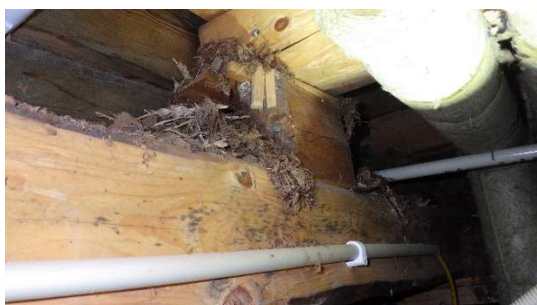
Kuva 34a. Turvetta ja avointa mineraalivillaa musiikkiluokan 120 varaston (AL2) alaslasketun katon yläpuolella .

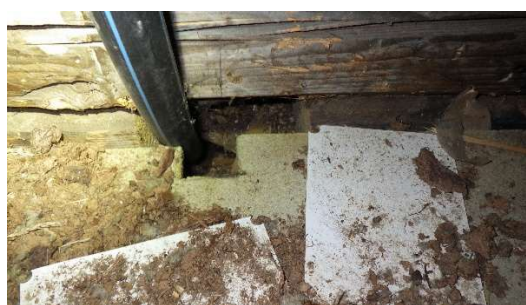
Kuva 34b. Epätiivis läpivienti ja turvetta seinäkoteloinnin pohjalla (AL2).

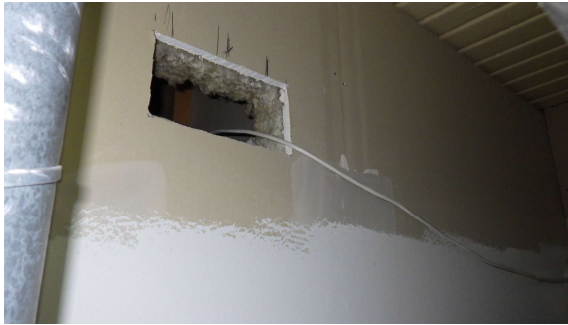
*Kuva 35a. Läpivienti ja avointa mineraalivillaa 1. kerroksen siivouskomeron (AL3) alaslasketun katon yläpuolisessa tilassa.*

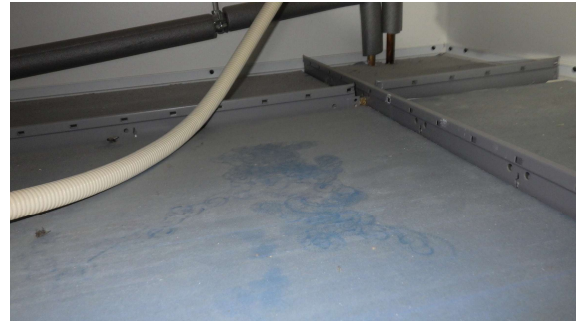
*Kuva 35b. Pölyä alaskun AL3 yläpuolisessa tilassa.*

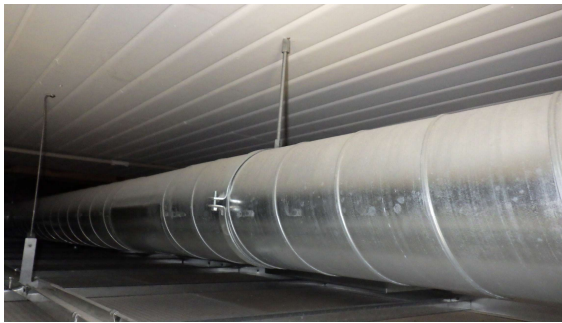
*Kuva 36a. Pölyä käytävän 202 alaslaskun yläpuolella (AL4).*

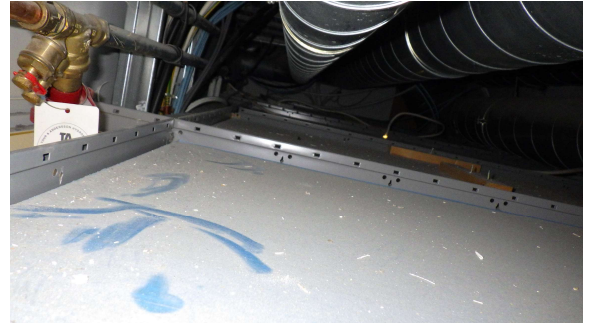
*Kuva 36b. 2. kerroksen alaslaskun yläpuolella oli runsaasti tekniikkaa ja pölyä (AL5).*

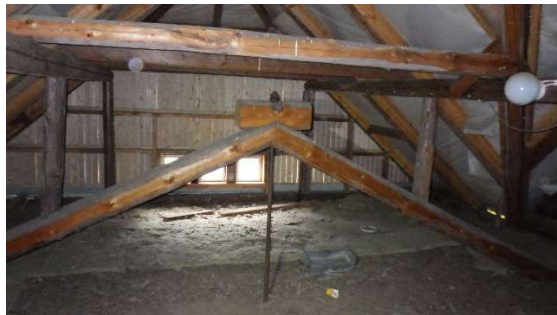
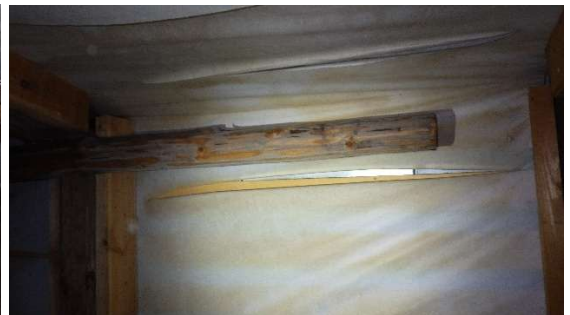
*Kuva 38a-b. Vesikattorakenne on paikoin hyvin yksinkertainen. Vanhat aluskatteet on viilletty paikoin ilmeisesti tarkoituksellisesti auki (oikea kuva).*

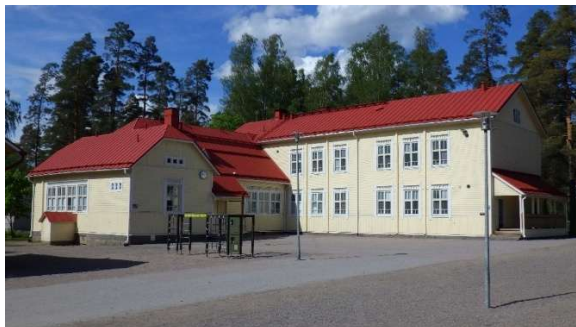
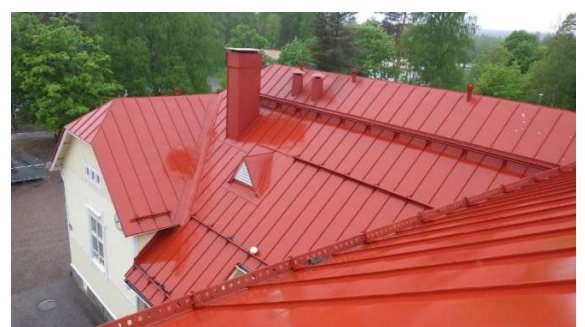
Kate on uusittu vuonna 2020. **Katteiden yleiskunto on erittäin hyvä** (kuva 39).

*Kuva 39a-b. Vesikaton yleiskunto on erittäin hyvä.*

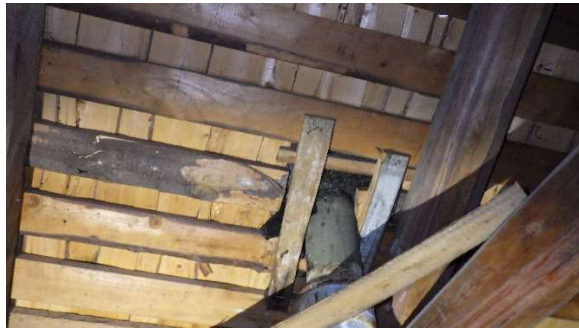
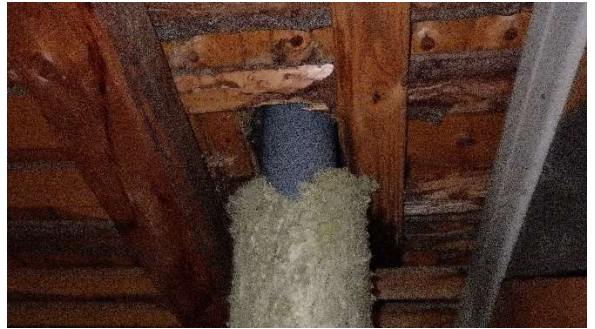
Läpivientien pellitykset ovat pinnoiltaan hyvässä kunnossa. Vesikatteen liitoksissa ei havaittu puutteita. Aluskatteissa ja puurakenteissa havaittiin paikoin vuotojälkiä. Vuotojäljet ovat todennäköisesti peräisin ajalta ennen vesikatteen uusimista.

Läpivienneissä kuten hormoneissa on asianmukaiset piipunhatut.

*Kuva 40a-b. Esimerkkejä vesikaton läpivienneistä.*

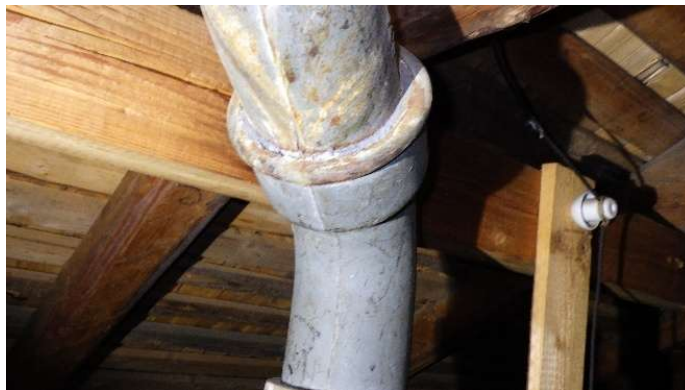
Yläpohjassa on ilmatila. Havaintojen perusteella läpivientien liitokset vesikaton suuntaan ovat tiiviitä. **Viemärin tuuletusputkien eristyksissä havaittiin paikoin puutteita.**

*Kuva 41. Vanha eristämätön viemärin tuuletusputki.*

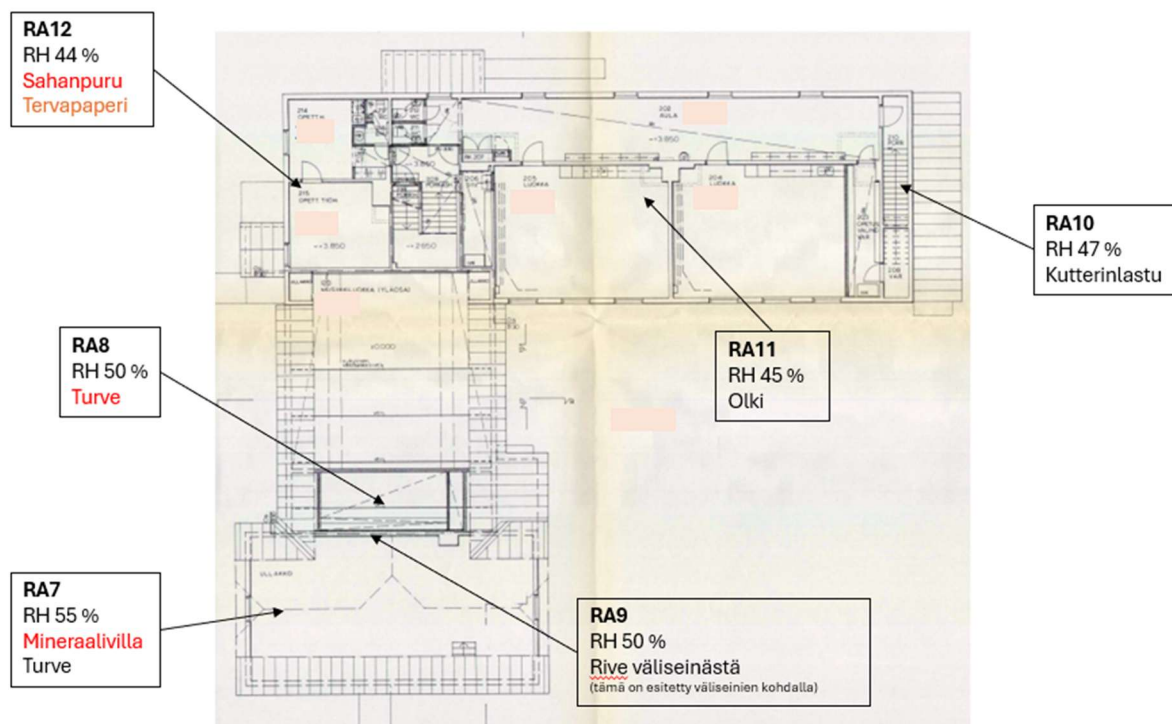
Kuva 44. Yläpohjarakenteen rakenneavauksien sijainnit, kosteusmittaustulokset ja tutkitut materiaalinäytteet esitettynä toisen kerroksen pohjakuvassa. RH = eristetilän suhteellinen kosteus. **Selvä mikrobikasvu on esitetty punaisella fontilla** ja **epäily mikrobivauriosta on esitetty keltaisella fontilla**.

**Eristetilan suhteellinen kosteus RH oli normaalilla tasolla ja vaihteli välillä 44 – 55 %.**

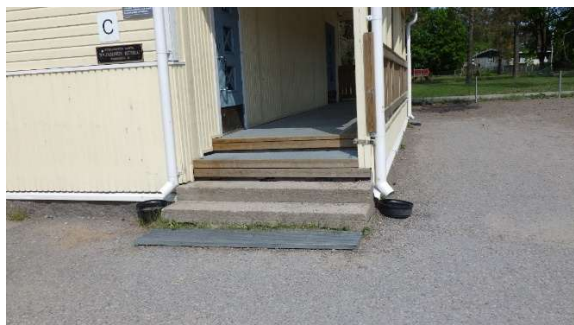
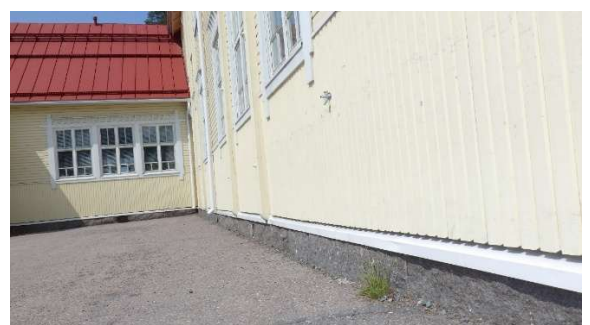
Sadevedenpoisto on toteutettu alaräystäälle asennettujen sadevesikourujen sekä niihin liitettyjen syöksytorvien avulla (kuva 48). Sadevedenpoistossa ei havaittu merkittäviä puutteita.

*Kuva 48. Sadevedenohjauksessa ei havaittu puutteita. Asfaltin kaato ohjaa syöksytorvista vedet rakennuksesta poispäin.*

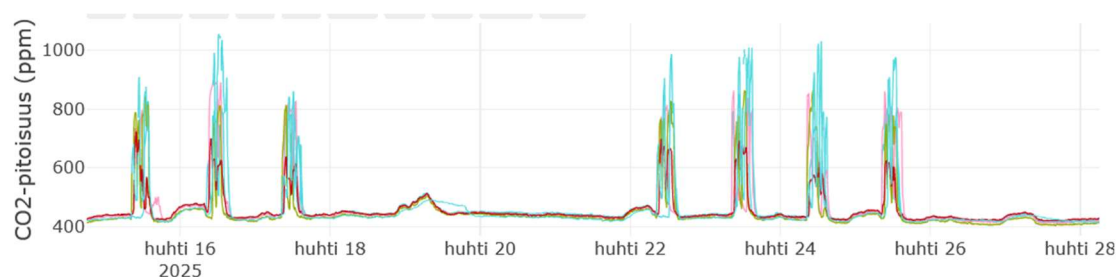
**Kuva 50. Hiilidioksidipitoisuus (kaikki mittapisteet).**

Tutkittujen tilojen hiilidioksidipitoisuudet olivat koko mittausajan kaikissa tiloissa 1200 ppm:n alapuolella ja useimmissa tiloissa 950 ppm:n alapuolella. Tätä korkeampia pitoisuuksia mitattiin vain kahdessa mittapisteessä (luokat 105 ja 204), joista toisessa vain yhden päivän aikana.

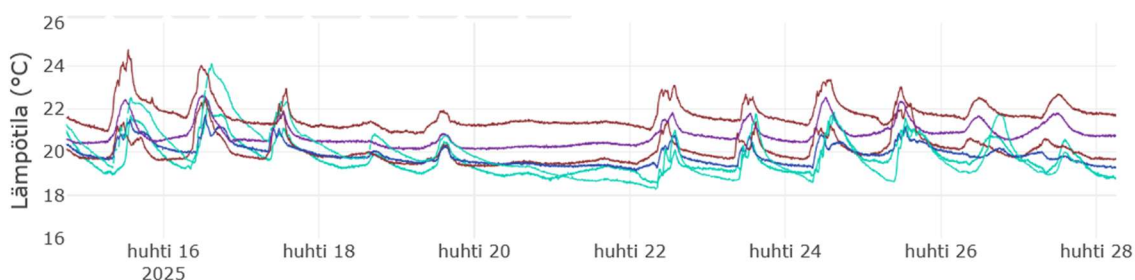
Kuva 51. Lämpötila (kaikki mittapisteet).

Tutkittujen tilojen lämpötila vaihteli mittausaikana välillä 18 – 24 °C. Kokonaisuudessaan tilojen lämpöolot olivat vakaita koko mittausajan.

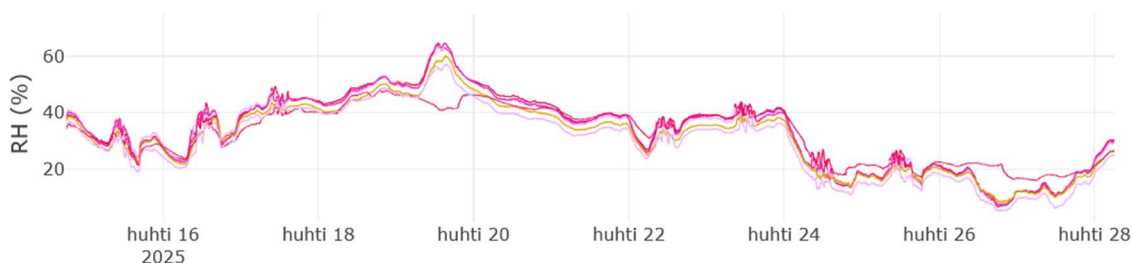
Kuva 52. Suhteellinen kosteus RH (kaikki mittapisteet).

Tutkittujen tilojen suhteellinen kosteus (RH) vaihteli välillä 5 - 65 %. Sisäilman kosteuden vaihtelu noudatteli pääsääntöisesti ulkoilman kosteuden vaihtelua ja eri tilojen välinen muuntelu oli hyvin vähäistä. Ihmisten ja heidän toimintansa tuottama kosteuslisä oli enimmillään noin 7 prosenttiyksikköä eli noin 1,4 g/m<sup>3</sup>.

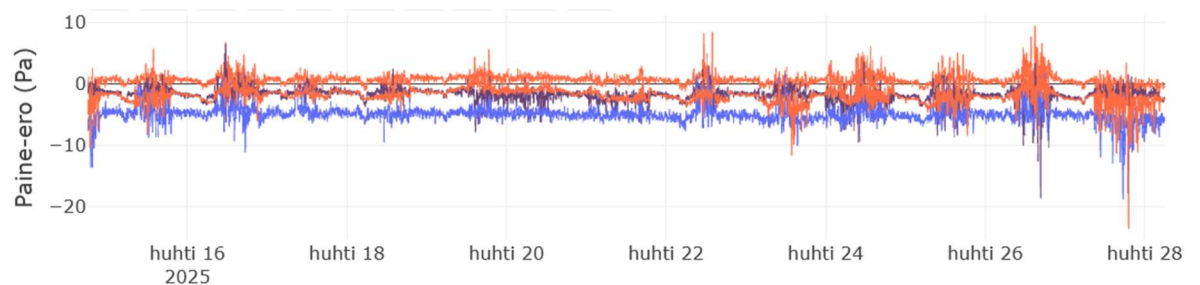
Kuva 54. Paine-eromittauksen mittaustulokset (kaikki mittapistet).

Rakennuksen sisätilat olivat mittaushetkellä lievästi ali- tai ylipaineisia ulkoilmaan nähden. Tästä johtuen rakenteissa mahdollisesti esiintyvien mikrobivaurioiden epäpuhtauksien kulkeutuminen oleskelutiloihin on tavanomaisissa olosuhteissa vähäistä.

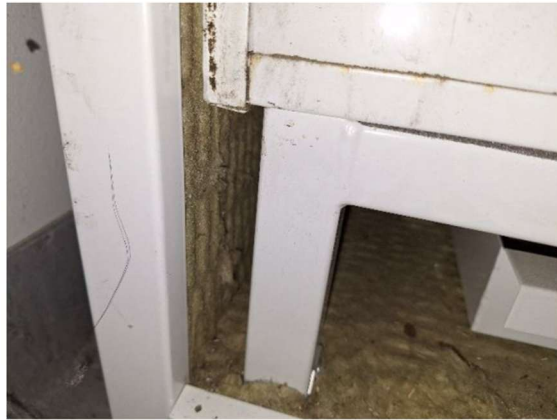
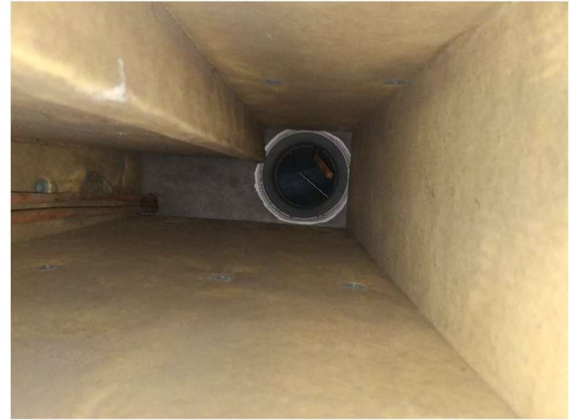
Molempien tuloilmaventtiilien näytteissä havaittiin yksittäisesti teollisia mineraalikuituja (kivivilla). Mineraalikuidut ovat todennäköisesti peräisin rakennuksen ilmanvaihtokoneista, joissa on ilmanvaihdon kuntotutkimuksen perusteella erilaisia mineraalikuitulähteitä (kuva 59). Ilmanvaihtokoneet ovat teknisen käyttöikänsä päässä.

*Kuva 59a-b. Mineraalivillaa rakennuksen eri tiloja palvelevien ilmanvaihtokoneiden alla ja sivuilla sekä tuloilmakammiossa. Kuvat ovat tutkimusraportista Ilmanvaihdon kuntotutkimus, Rajamäen koulu, rakennus C, Sustera Oy, 30.4.2024.*

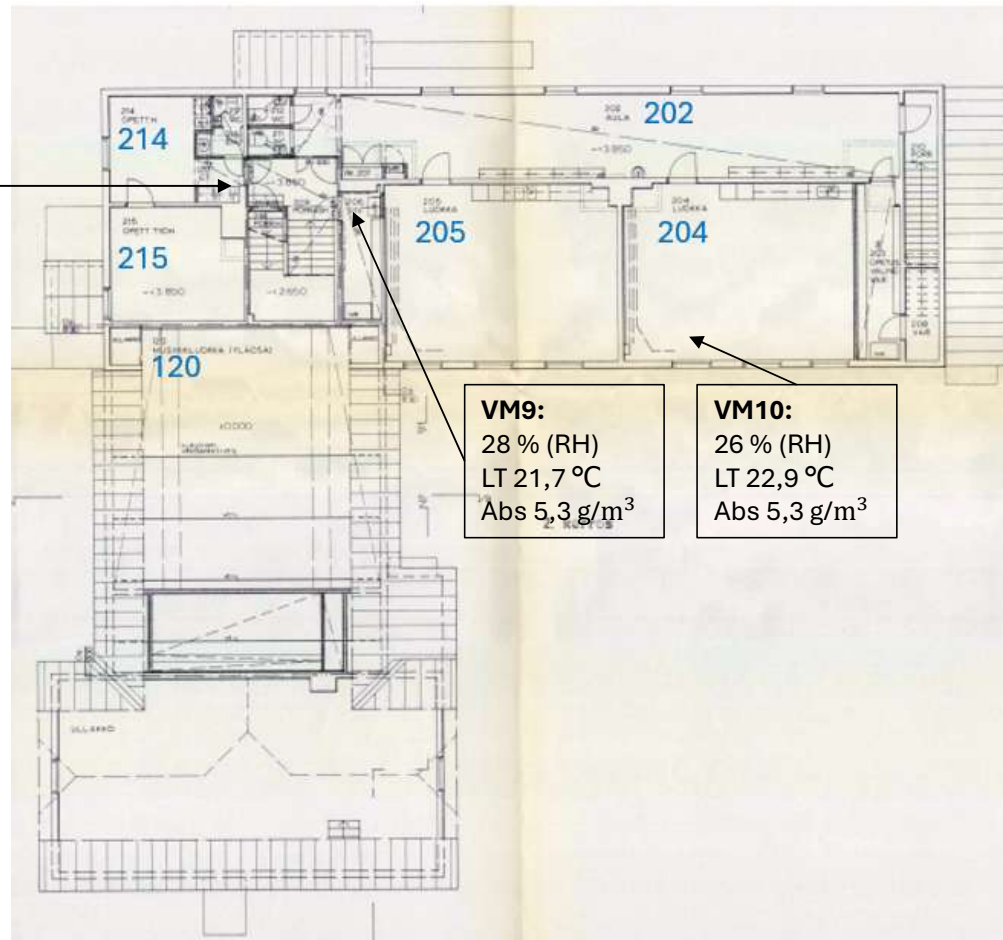
## Rakennus C, 2. krs

**VM8:**  
27 % (RH)  
LT 24,5 °C  
Abs 6,0 g/m<sup>3</sup>

**VM9:**  
28 % (RH)  
LT 21,7 °C  
Abs 5,3 g/m<sup>3</sup>

**VM10:**  
26 % (RH)  
LT 22,9 °C  
Abs 5,3 g/m<sup>3</sup>

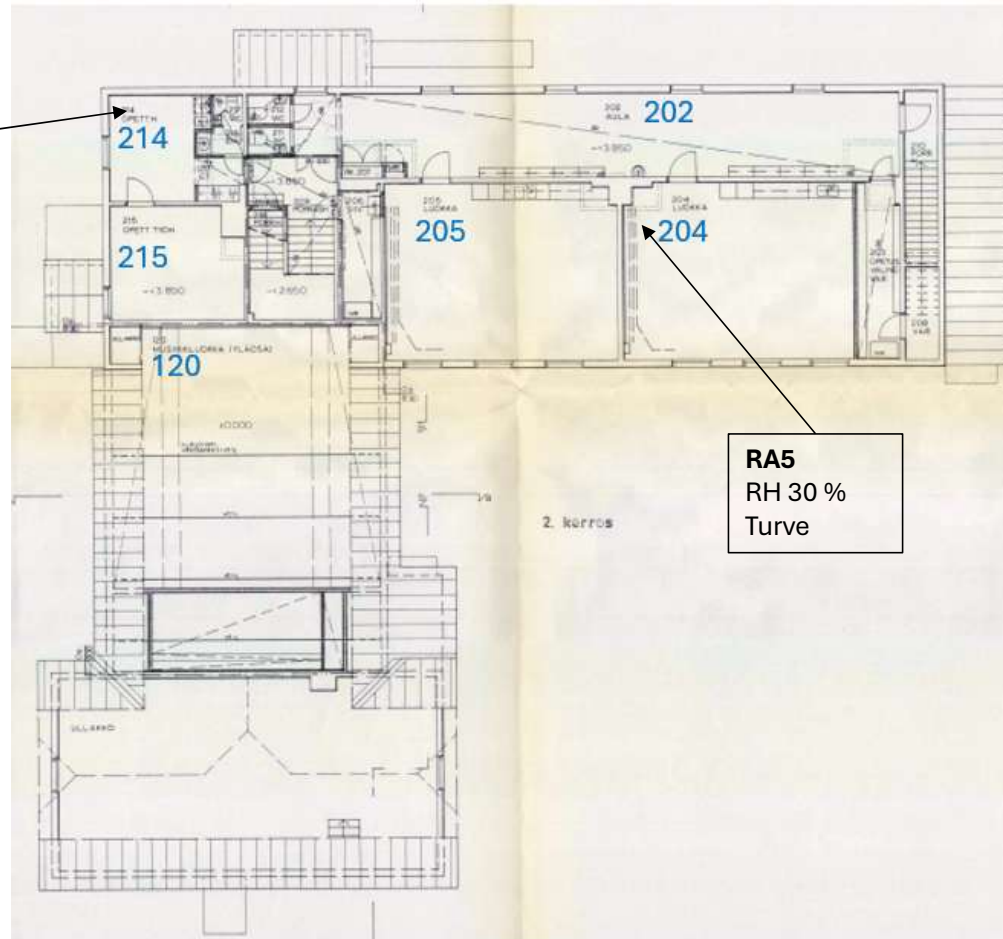
## Rakennus C, 2.krs

**RA6**  
RH 39 %  
Sahanpuru  
Turve

**RA5**  
RH 30 %  
Turve

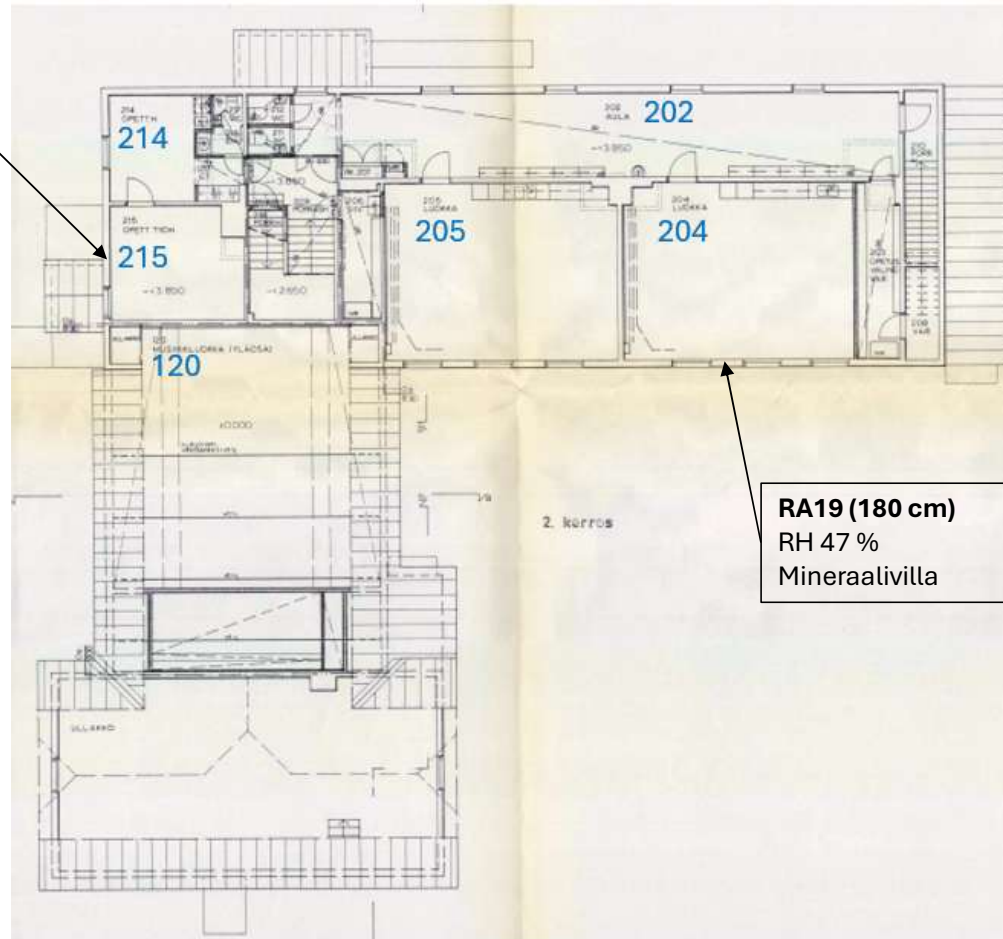
## Rakennus C, 2.krs

RH 47 % (mineraalivilla)  
RH 54 % (sahanpuru)  
Mineraalivilla  
Tervapaperi  
Sahanpuru

RH 47 %  
Mineraalivilla

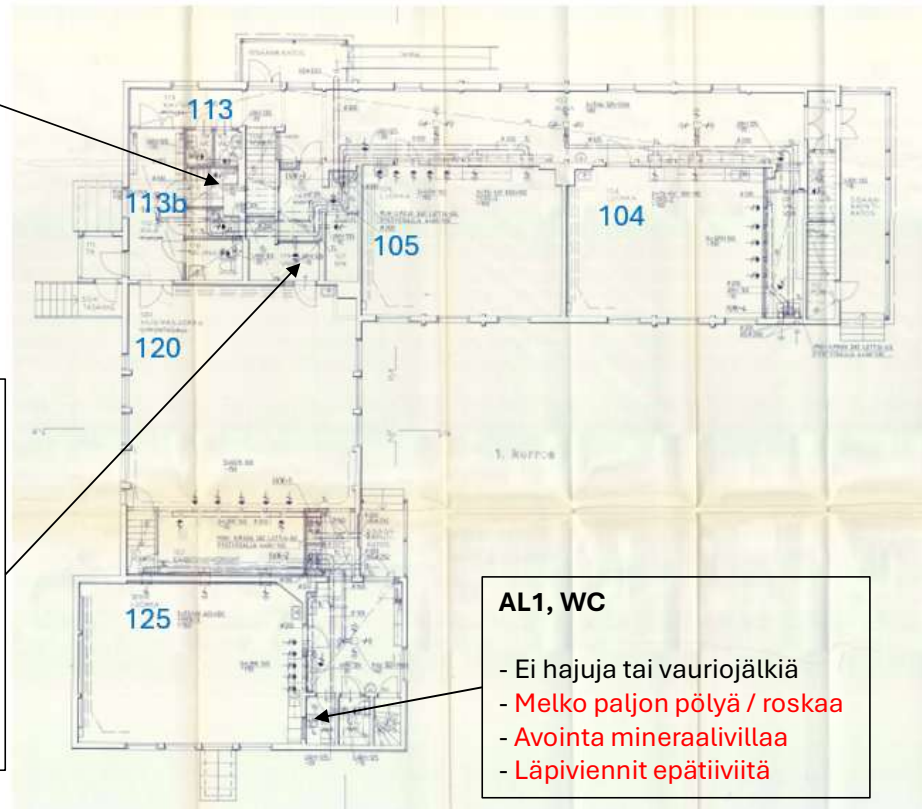
Rakennus C, 1.krs

- Ei hajuja tai vauriojälkiä
- Melko paljon pölyä
- Avointa mineraalivillaa
- Lämpiviennit epätiivaitä

- Ei vauriojälkiä
- Homeenhajua
- Avointa mineraalivillaa
- Jonkin verran pölyä, roskaa
- Turvetta seinäkoteloinnin pohjalla
- Paine-ero varastoon päin
- Seinäkoteloinnin pohjalla epätiivaitis läpivienti ryömintätilaan

- Ei hajuja tai vauriojälkiä
- Melko paljon pölyä / roskaa
- Avointa mineraalivillaa
- Lämpiviennit epätiivaitä

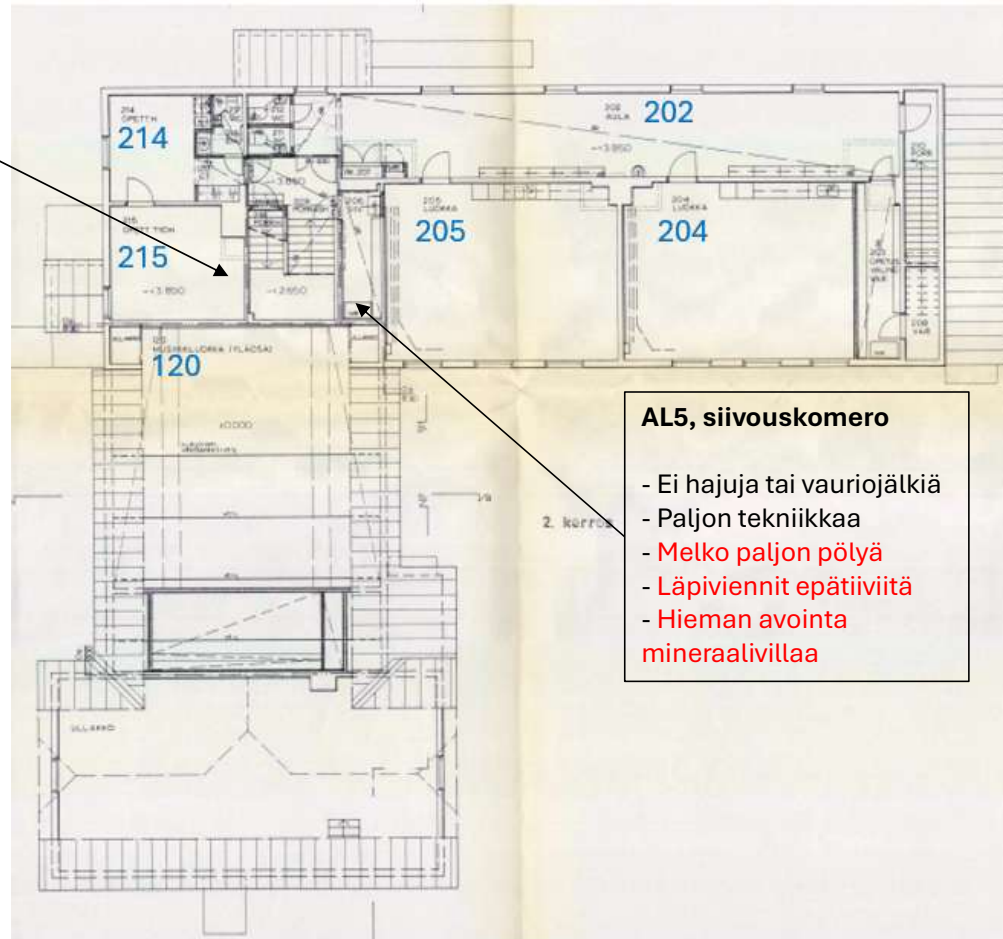
## Rakennus C, 2.krs

- Ei hajuja tai vauriojälkiä
- Yleisilme siisti
- Jonkin verran pölyä

- Ei hajuja tai vauriojälkiä
- Paljon tekniikkaa
- Melko paljon pölyä
- Lämpöviennit epätiivitä
- Hieman avointa mineraalivillaa

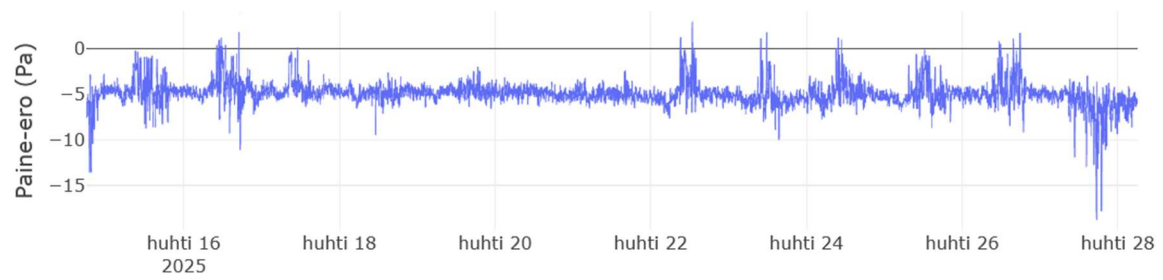
Jatkuvatoiminen paine-eromittaus, tila 214 (loggeri A5).

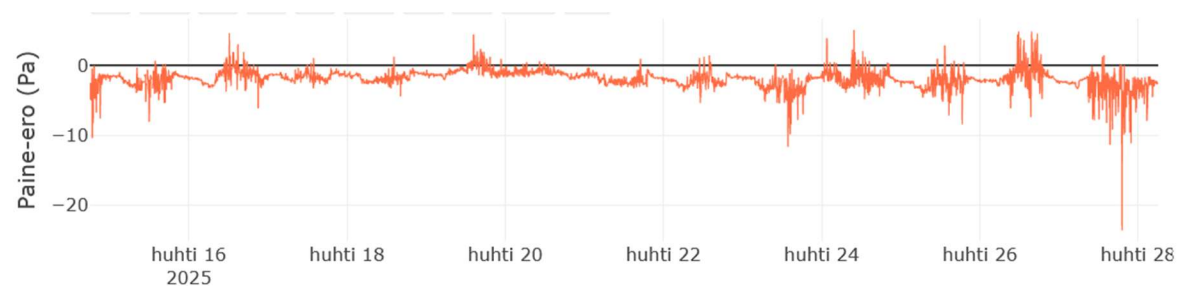
Jatkuvatoiminen paine-eromittaus, tila 204 (loggeri A7).
