# Kosteus- ja sisäilmatekninen kuntotutkimus

**Röykän päiväkoti**  
Kangastie 1, 05100 Röykkä

Asiakirjan  
päiväys  
27/05/2026

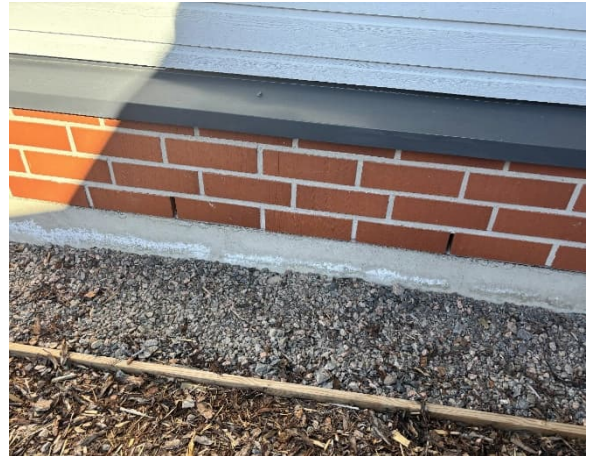
Kuva 12 Sokkelissa oli paikoin kalkkihärmää.

- Peruskorjauksen yhteydessä
  - Sokkelin saumausten uusiminen
- Sadevesien ohjauksen parantaminen tarvittavilta osin.
- Salaojien toiminnan tarkastaminen ja tarpeenmukaiset korjaukset /puhdistukset säännöllisin väliajoin.

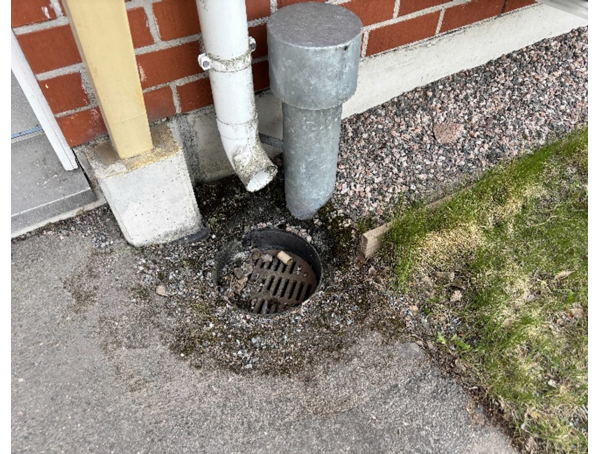
Kuva 18 Teknisen tilan edessä sadevedet ohjautuvat paikoin sadevesikaivon ohi.

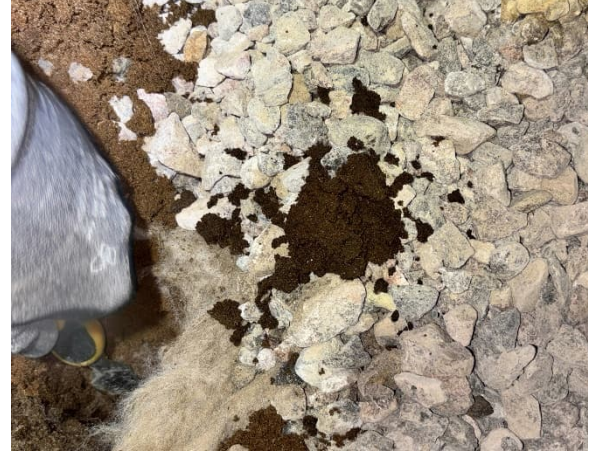
Kuva 28 Hienon hiekkakerroksen alla on kangas ja märkä perusmaa.

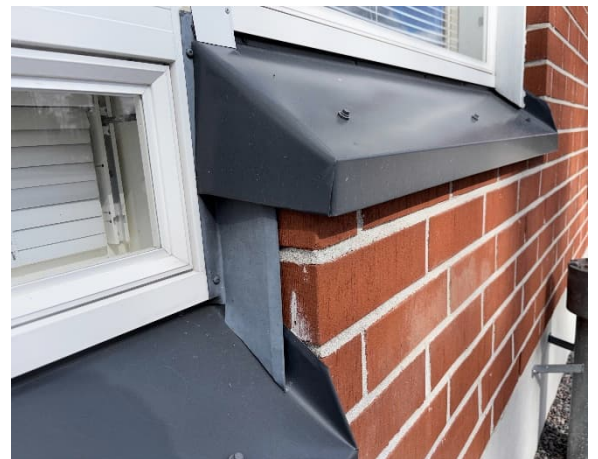
Kuva 37 Ikkunapellitys on arviolta uusittu hiljattain. Osa pellitysten osista arviolta alkuperäisiä.

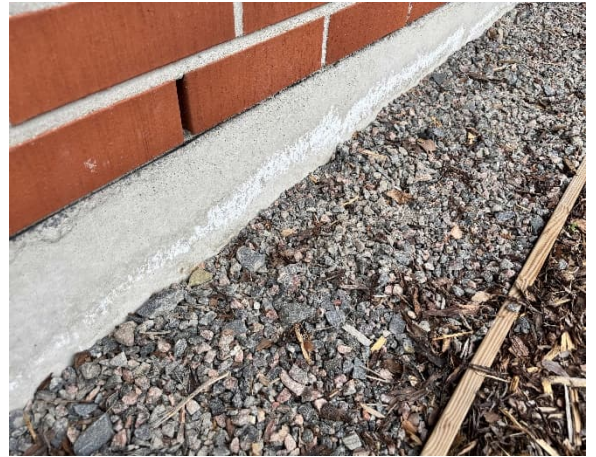
Kuva 42 Sokkelissa havaittiin kalkkihärmää.

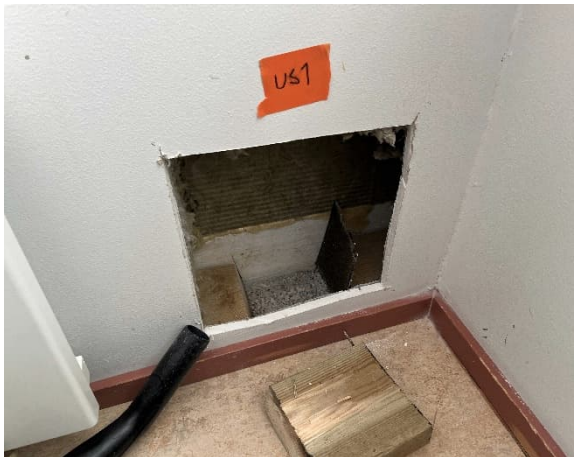
Kuva 43 US1. Rakenneavaus tehtiin ulkonurkkaan.

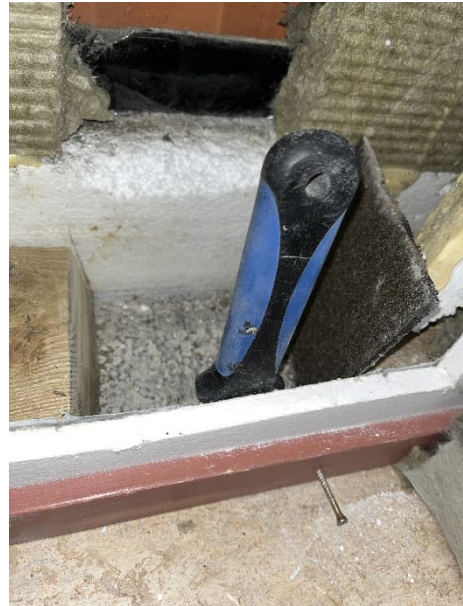
Kuva 46 US 1. Kevytbetoniharkon ja alapohjalaatan välissä on rako.

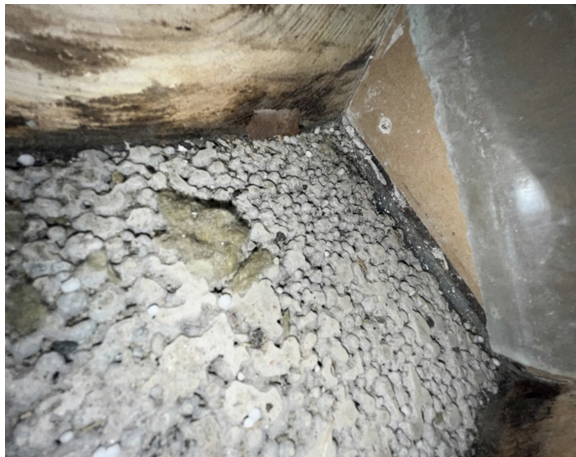
Kuva 47 US1. Höyrynsulku ei limity.

Lisäksi sisäilman kosteus voi tiivistyä rakenteeseen höyrönsulun epätiivyyksien vuoksi. Tutkimusten aikana kahden viikon paine-ero- ja olosuhdeseurannan perusteella rakennus on ylipaineinen käytön aikaan ja öisin lievästi alipaineinen. Ylipaineisuus ulkovaipan yli lisää sisäilman virtausta rakenteisiin päin ja epätiivis höyrönsulku voimistaa ilmavuotoja. Ilmavuotojen kautta kostea sisäilma voi siirtyä rakenteisiin, jolloin rakenteiden sisäinen kosteuspiitoisuus kasvaa. Tämä voi johtaa pitkällä aikavälillä mikrobikasvuun tai materiaalin vaurioitumiseen.

- Suositellaan korjaamaan ulkoseinärakenne erillisen korjaussuunnitelman mukaisesti vaurioitumattomaan pintaan asti tiloissa 4, 26, 27 ja 32.
- Ulkoseinärakenteiden tiiveyden parantaminen erillisen korjaussuunnitelman mukaisesti ja ilmanvaihdon tasapainotus tiivistyskorjausten jälkeen. Merkkiainekokeissa todettiin laaja-alaisia ilmavuotoja. Tämän tyyppisissä päiväkodeissa on havaittu epätiiviyksiä ulkoseinän höyrönsulun osalta.

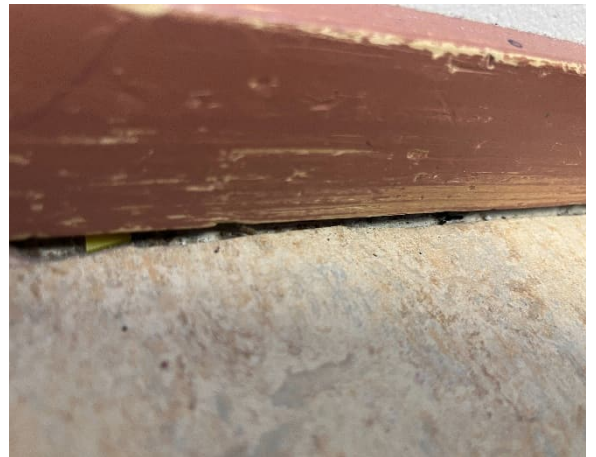
Kuva 48 US2. Ulkoseinän eristetilaan on ilmayhteys listan alta.

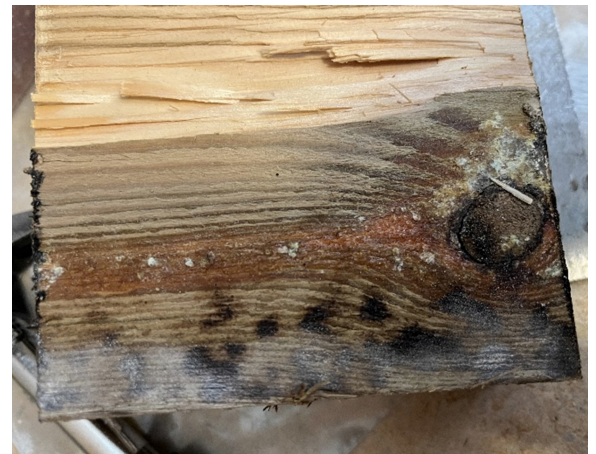
Kuva 53 US3. Ulkoseinärakennetta. Lievää kosteusjälkeä nuolen

osoittamalla kohdalla.

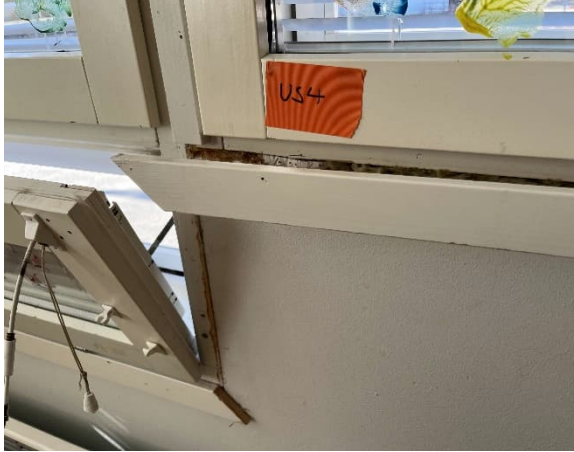
Kuva 55 US4. Ikkunan liittymä oli melko avonainen.

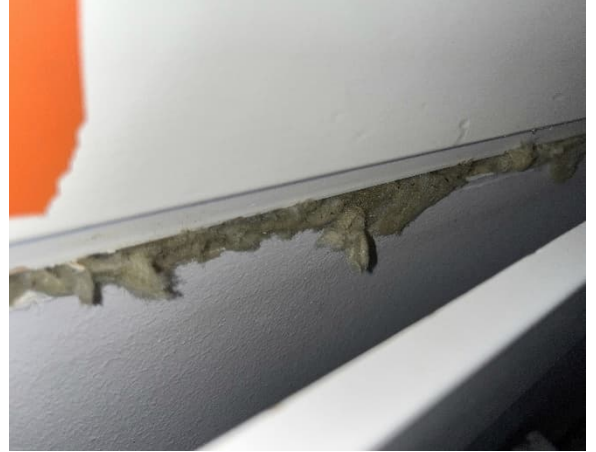
Kuva 56 US4. Listan alta näkyy ikkunan tilkemineraalivillaa.

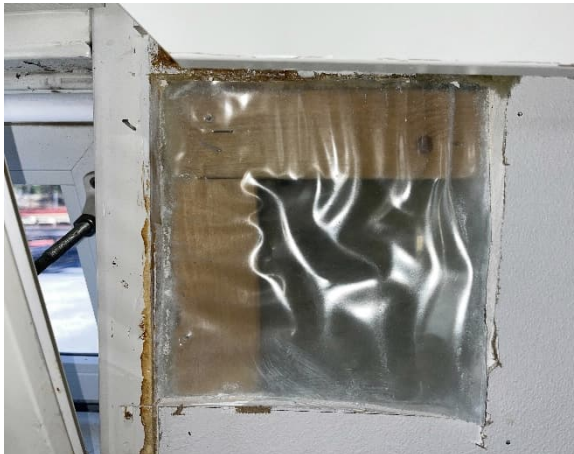
Kuva 57 US4. Höyrinsulku liittyy ikkunan karmeihin epätiivisti.

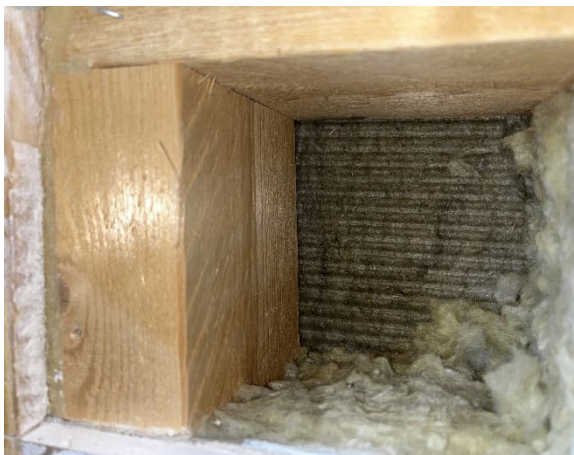
Kuva 59 US4. Ikkunan alla ei havaittu valumajälkiä.

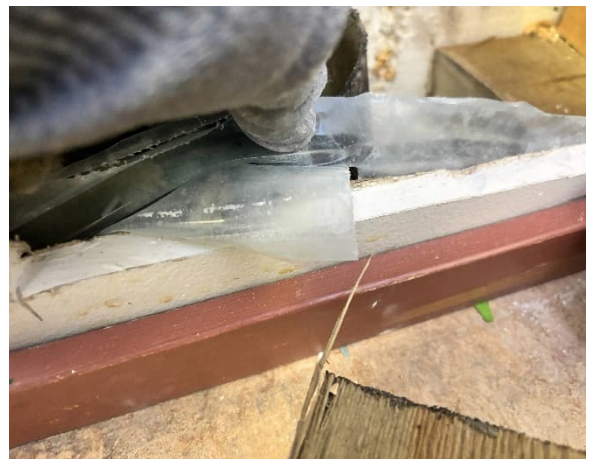
Kuva 70 US6. Höyrynsulkumuovi ei limity.

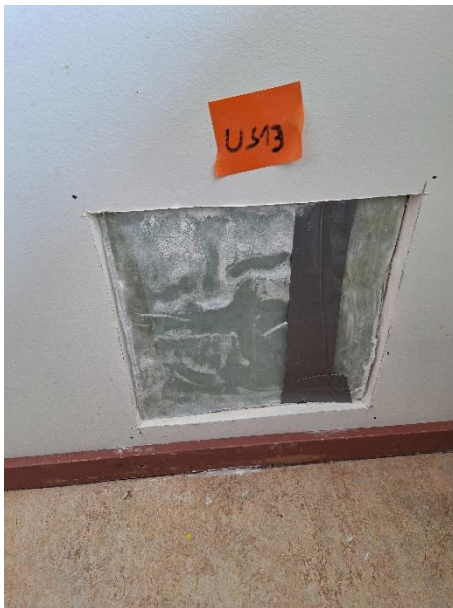
Kuva 82 US13. Höyrynsulkua teipattu ilmastointiteipillä.

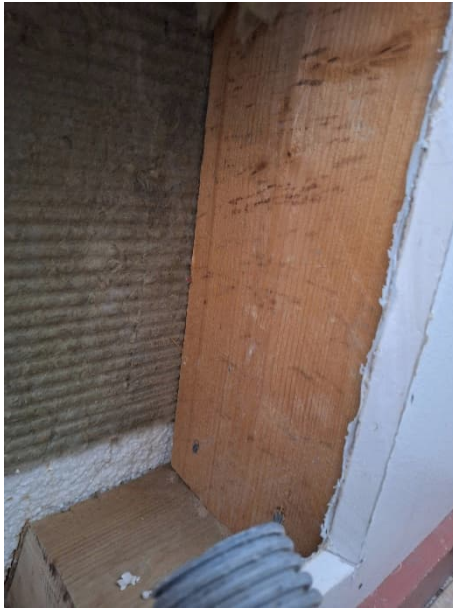
Kuva 84 US13. Pystyvuussa roiskejälkiä, arviolta peräisin rakennusajalta.

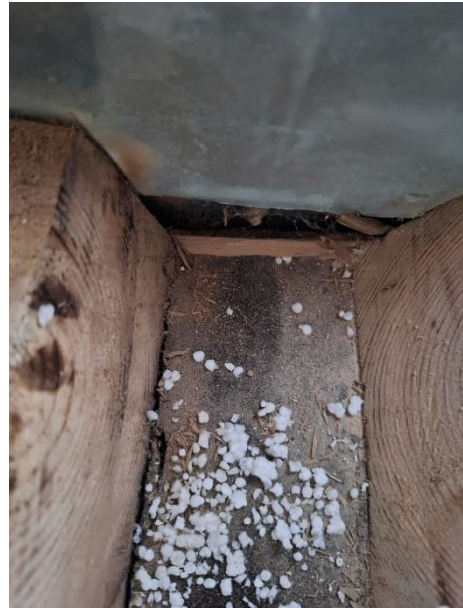
Kuva 85 US13. Höyrynsulku ei limity.

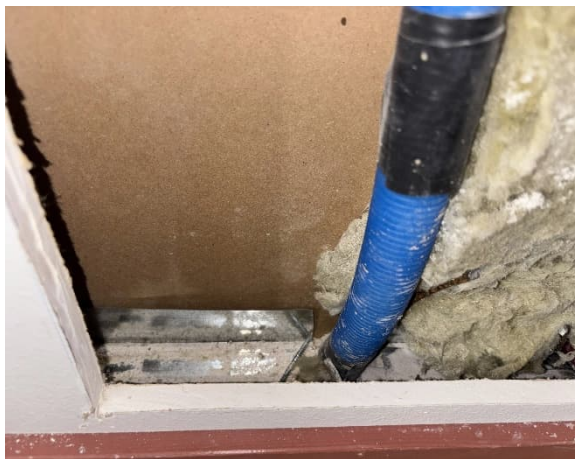
Kuva 94 VS1, rakenneavaus tehtiin pesuhuoneen vastaisen seinän alaosaan.

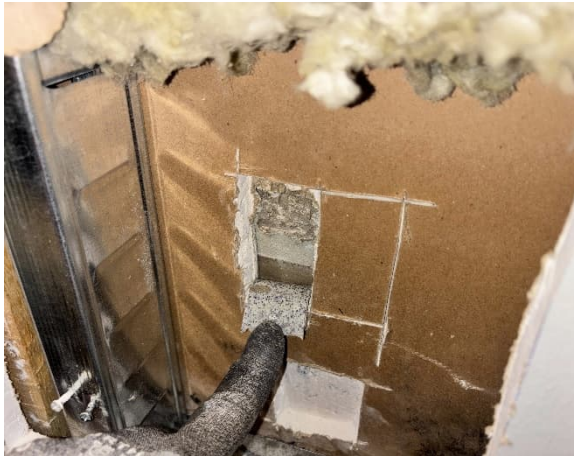
Kuva 96 VS2. Keittiön vastaista väliseinää.

Keittiön vastaisessa väliseinärakenteessa todettiin mikrobivaurio ja näkyvää homekasvustoa. Väliseinän metallirangassa havaittiin ruostetta ja on mahdollista, että väliseinän alueelle on päätenyt kosteutta jo pidempään. Keittiön alueelle on tehty remonttia mm. lattiapinnoitteen uusiminen arviolta v. 2020. Väliseinän laatoituksen alla on arviolta kosteussulkusively, mutta siinä on todennäköisesti ruuvinreikiä tms. epätiivyyksiä, joiden kautta vesihöyry/kosteus pääsee väliseinärakenteeseen. Lisäksi on syytä ottaa huomioon, että kosteussulkusivelyn tekninen käyttöikä on ylittynyt (n. 10 - 20 v). Tilaajalta saatujen lähtötietojen mukaan keittiön käyttötarkoitus on muuttunut lämmityskeittiöksi Pikku-Pata -hankkeen yhteydessä arviolta v. 2020.

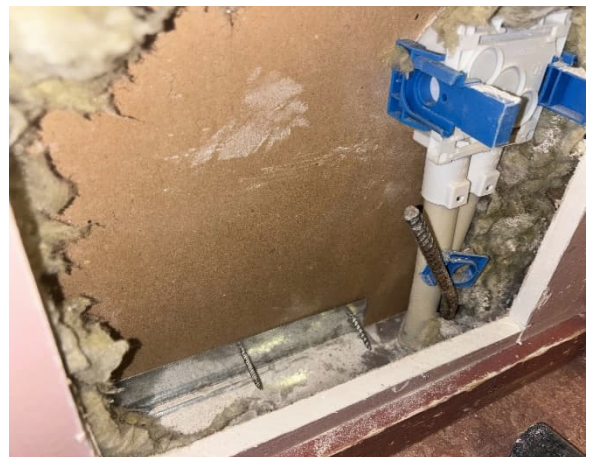
Kuva 99 VS4. Siivouskomeron vastaista väliseinää. Väliseinän takana lämminvesivaraaja.

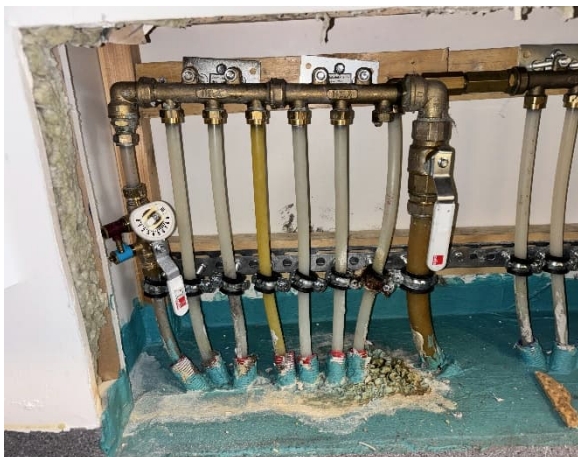
Kuva 102 VS7, Jakotukkia kylmiön vastaisen väliseinän aukossa. Jakotukissa pienimuotoinen tiputusvuoto. Kaukalon toteutus puutteellinen.

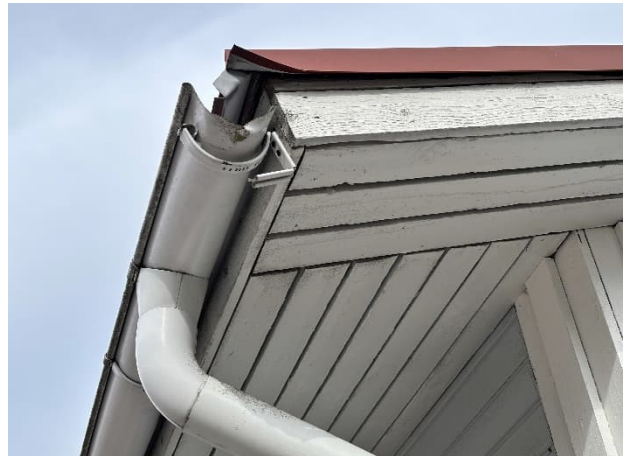
Kuva 123. Räystäskourusta puuttuu päätykappale.

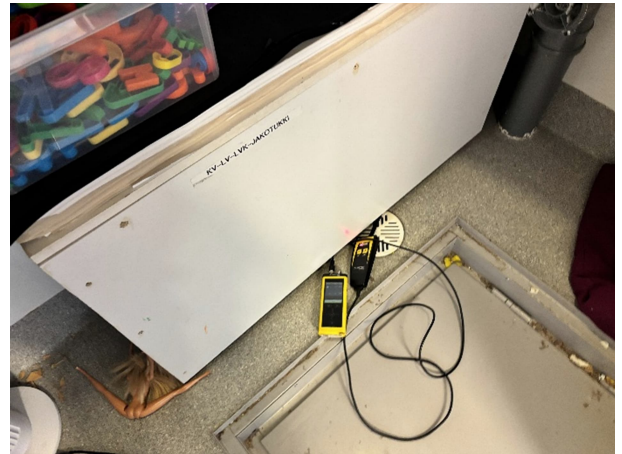
Kuva 128 Pistemäistä ilmvuotoa sisäilmaan havaittiin jakotukin kautta.

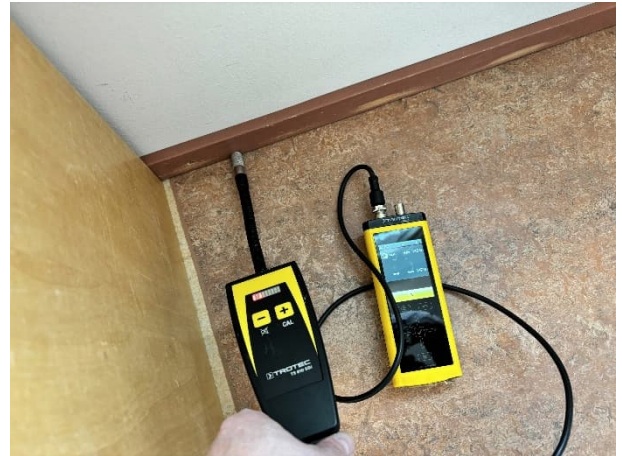
Kuva 130 Ulkoseinä-lattialiittymien kautta havaittiin laaja-alaista ja merkittävää ilmavuotoa.

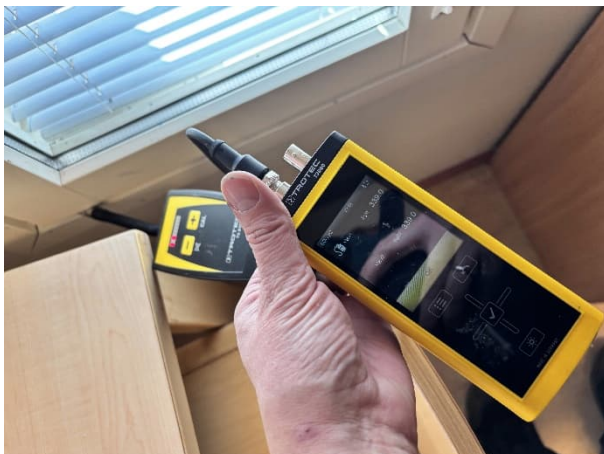
Kuva 131 Ulkoseinä-ikkunaliittymien kautta havaittiin laaja-alaista ja merkittävää ilmavuotoa.

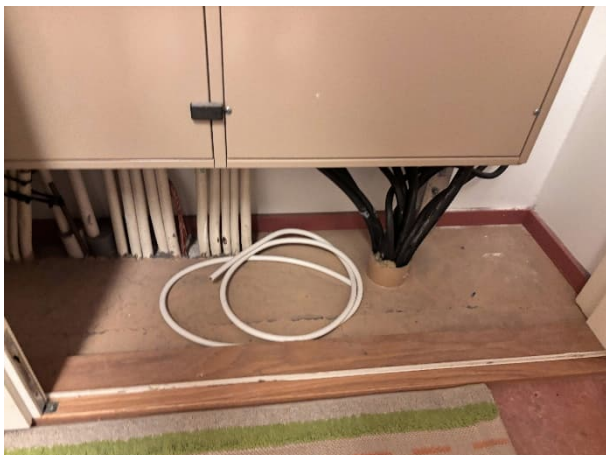
Päiväkotiryhmän eteisen yhteydessä sijaitsevassa sähköpääkeskuksessa höyrinsulun läpiviennit ovat epätiivitä.

Kuva 136 Sähkökeskuksen läpiviennit epätiivaitä.

- Siirtoilmaventtiileiden suodattimet likaisia, suositellaan puhdistamaan suodattimet
- Runsaasti yläpölyjä mm. kaappisänkyjen ja valaisimien päällä, suositellaan siivoamaan yläpölyt säännöllisesti
- Väliseinien liittymissä halkeamia. Ulkoseinien liittymät pääosin tiivistetty massalla umpeen. Mm. sähkökaapissa havaittiin epätiivitä läpivientejä. Suositellaan tiivistämään halkeamat ja epätiivit läpiviennit.

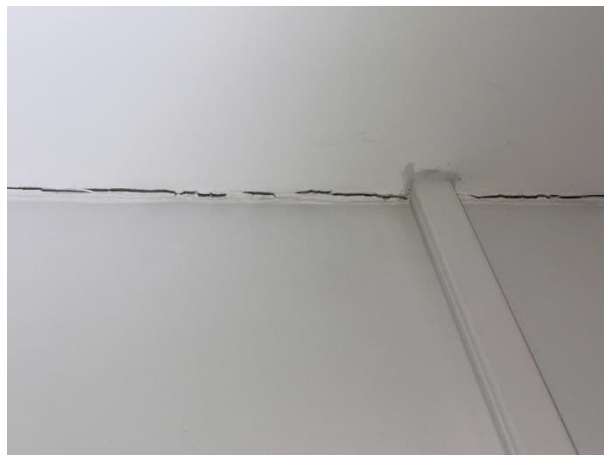
Kuva 137 Seinä-kattoliittymissä havaittiin elämisen jälkiä. Valtaosa liittymistä oli tiivistetty umpeen.

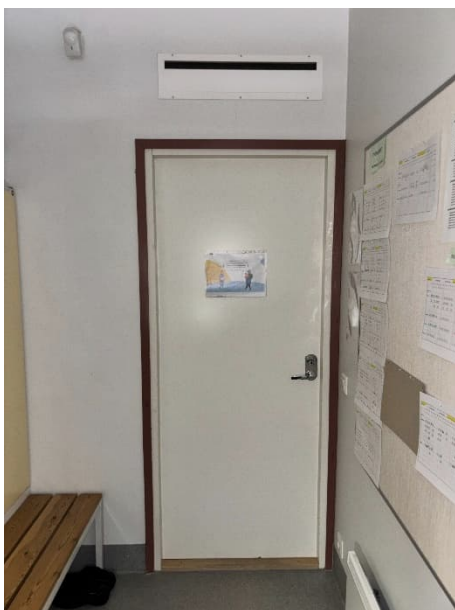
Kuva 138 Siirtoilmaventtiili suodattimet ovat likaisia.
