NURMIJÄRVI

## Klaukkalan osayleiskaavan maisemaselvitys

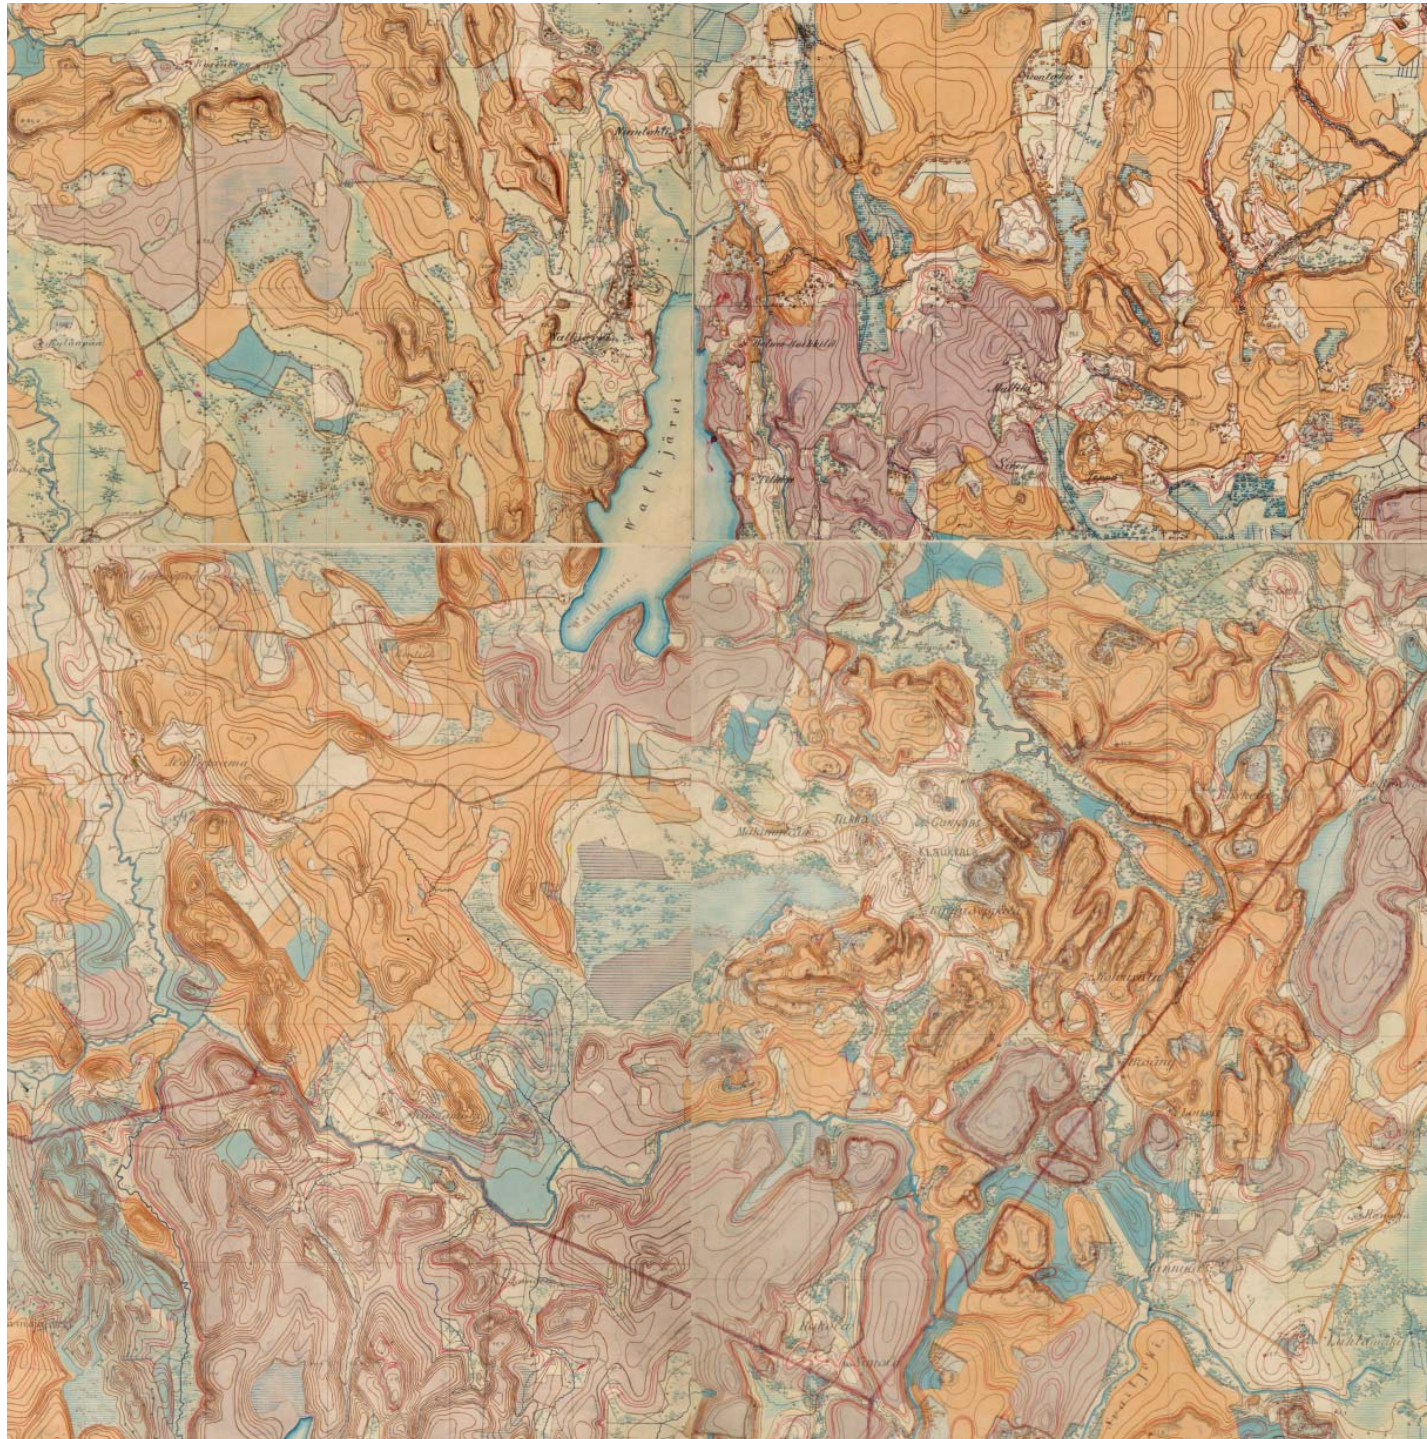
Kuva 12. Senaatin kartasto / Venäläinen topografikartta 1870-luvulta.

Venäläisessä topografikartassa vuodelta 1870 näkyy hyvin viljelyksessä olleet peltoalat, kuten mm. nykyinen Viirinlaakso (Gunnarin tila) sekä Vanhan Klaukan alue. Asutus on keskittynyt nykyisen Klaukkalantien tuntumaan ja Vaskomäen ympäristöön. Luhtajokilaakso on vielä tulvivaa niittyä. Lepsämänjokilaaksossa kunnan rajan tuntumassa on ollut soita ja niittyä, peltopinta-alaa on ollut melko vähän Kuonomäen länsi- ja lounaispuolella.

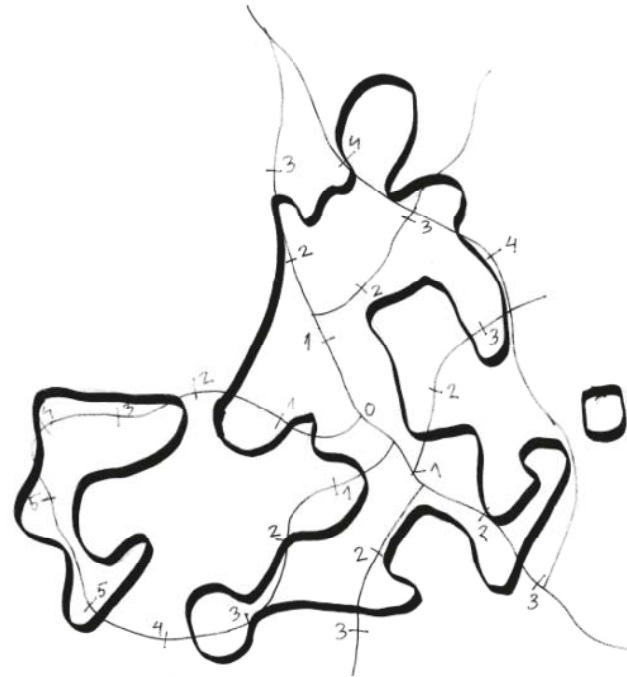
Klaukkalan taajama sijaitsee pääkaupunkiseudun kehysalueella. Se kytkeytyy seudun liikennejärjestelmään Hämeenlinnan moottoritien kautta. Taajaman rakenne on erittäin selkeä, mutta epäkäytännöllisen pitkänomainen ja hajanainen.

Kuva 17. Hahmotelma nykyisestä taajamarakenteesta. Etäisyydet kilometreissä linja-autoasemalta.

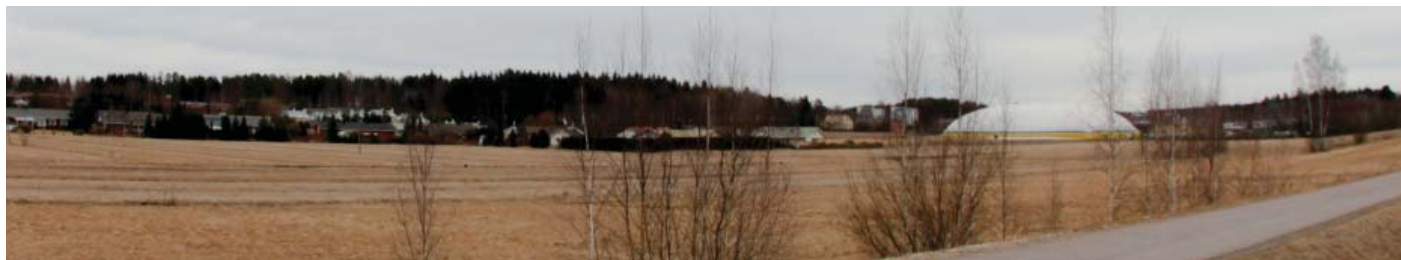
Kuva 18. Maisemavaurio Vanhan Klaukan peltoaukean reunalla. (Vuodelta 2014)

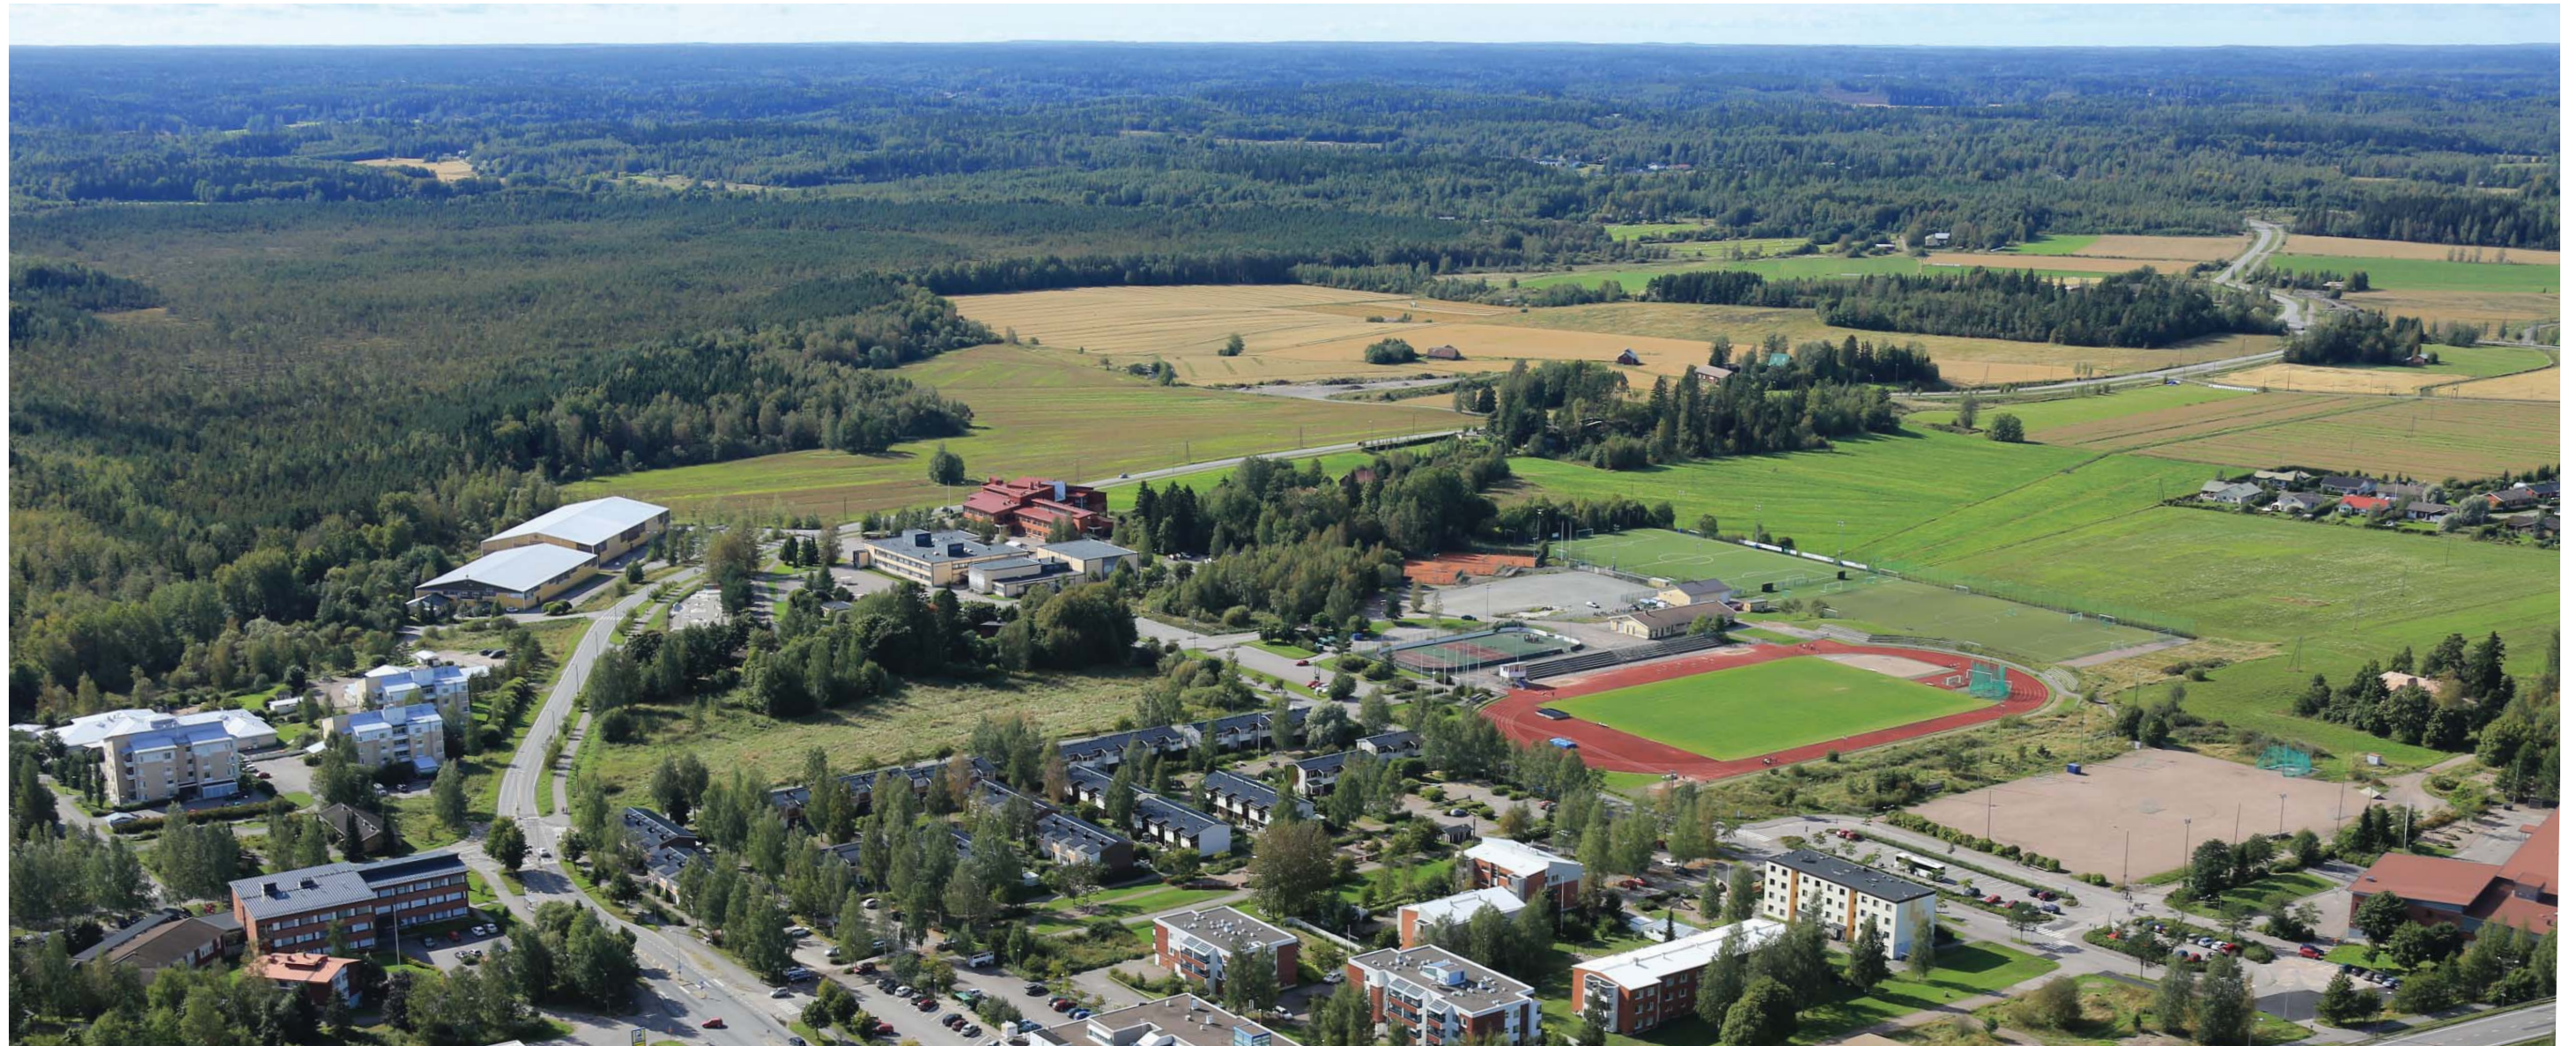
Kuva 21. Vanhan Klaukan pellot koillisesta kuvattuna. Takana Isouon Natura-alue. (Vuodelta 2012)

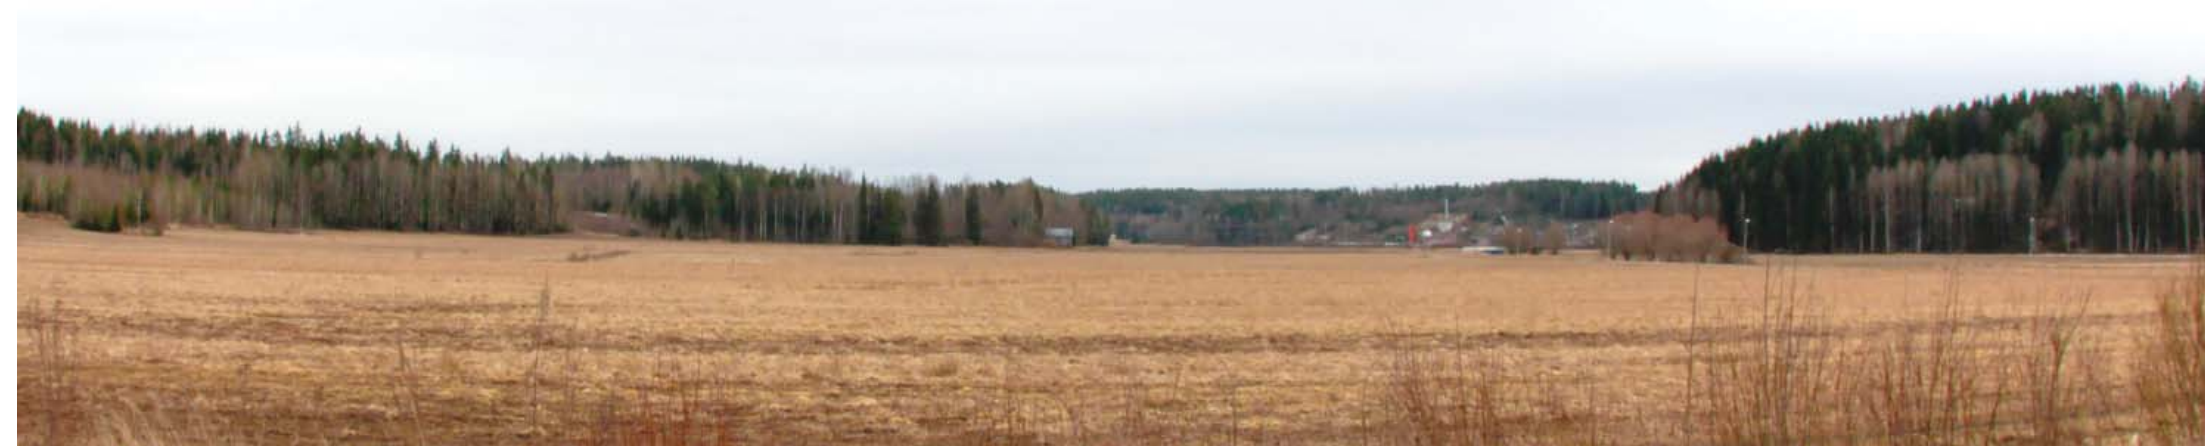
Kuva 23. Luhtajokilaakson metsänreunustoa Mäntysalosta kuvattuna. Takana näkyy myös sähkövoimalan piippu. (Vuodelta 2014)

Muita maisemavaurioita Klaukkalassa aiheuttavat Luhtajoenlaaksossa sijaitsevat jätevedenpuhdistamo, lämpövoimala, sekä Kirkkotien silta. Korkealla mäellä sijaitseva Klaukkalan vesitorni näkyy puuston yli Luhtajoenlaaksoon. Vanhan Klaukan peltoaukean reunalla sijaitsevat urheiluhallit ovat myös maisemaan sopimattomia elementtejä. Tornimäen laskettelurinteet näkyvät melko kauas ja erottuvat muuten metsäisestä selänteen reunasta.
