Seitsemän veljeksen koulu, rakennus ”Kuntola”

Keskusraitti 1, 05200 Rajamäki

Sisäilma-, rakenne- ja kosteustekninen kuntotutkimus
2.10.2019

Työnro 31 11346.17

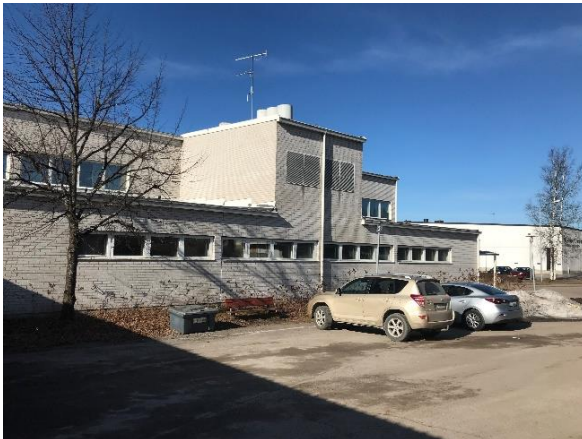
Kuva 4
Rakennuksen pohjoispuolella maanpinta on tasainen. Piha on asfaltoitu.

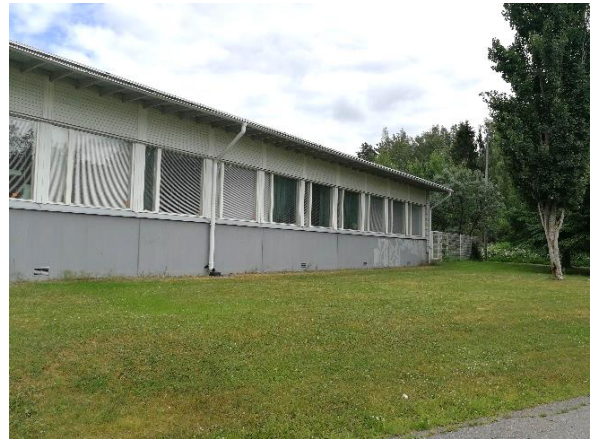
Kuva 5
Rakennuksen eteläpuolella maanpinta viettää rinteen mukaisesti rakennuksesta poispäin.

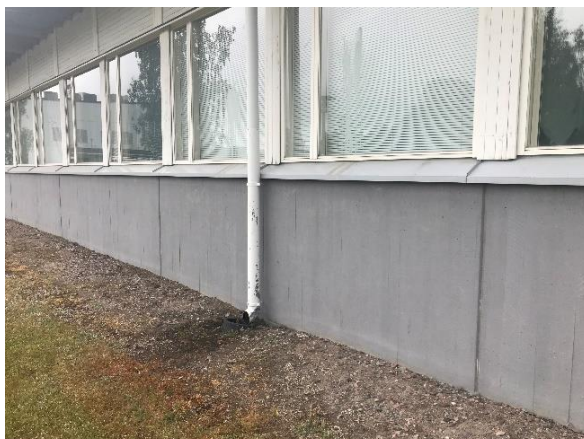
Kuva 11

Kattovedet on johdettu syöksytorvista rännikaivoihin.

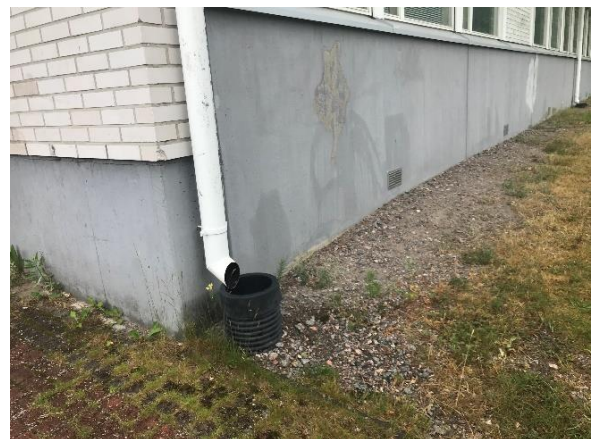
Kuva 12

Kattovedet on ohjattu rännikaivoihin.

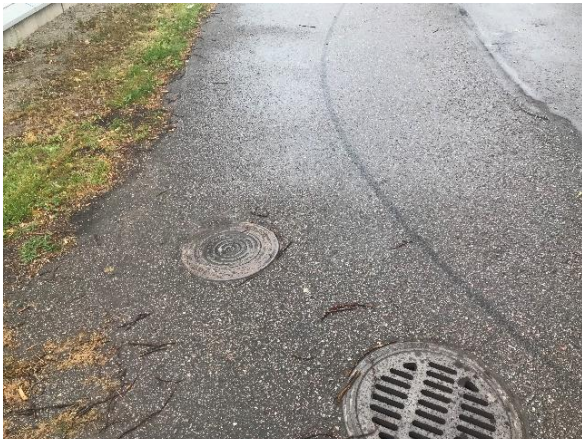
Kuva 15
Asfaltoidulla alueella pintavedet on johdettu ritaläkaivoihin.

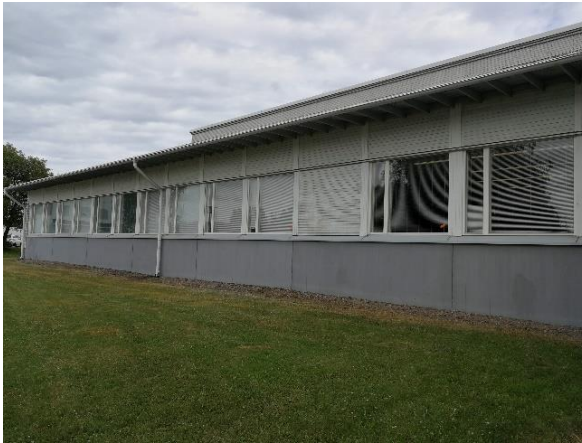
Kuva 59
Yleiskuvaa laajennetun osan ikkunoista.

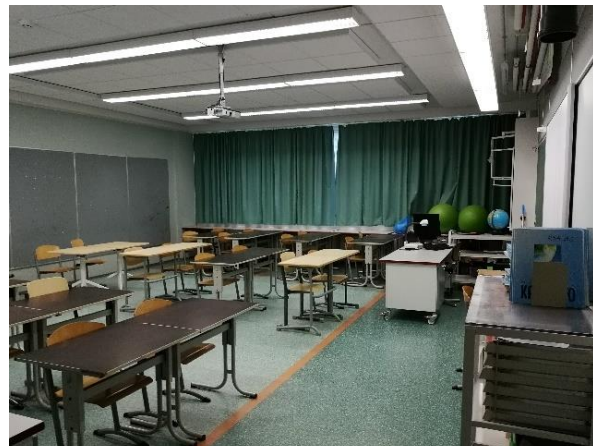
Kuva 75
Yleiskuvaa laajennetun osan luokkahuoneesta.

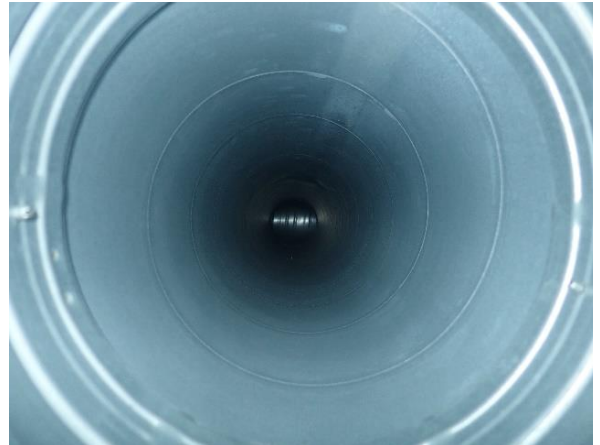
Kuva 99
Kanavistot on nuohottu maaliskuussa 2018.
