# Kuntoarvio RS<sup>15</sup>

Rakennustekniikka, LVI- ja sähköjärjestelmät

**Nurmijärven Kievarintie 18**  
Kievarintie 18, 05200 Rajamäki

Tarkastuspäivä 16.3.2022 | Raportointipäivä 18.5.2022

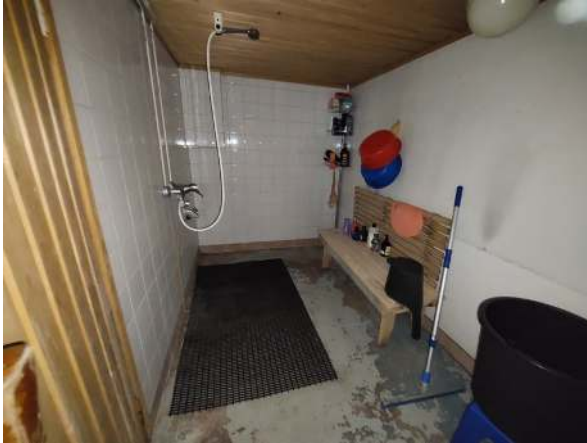
31. Yleinen märkätila.

Taloyhtiön saunaosasto on välttävässä kunnossa, seinä- ja lattiapinnoissa havaittiin puutteita ja viitteitä kosteusvaurioista.

- Yhtiön saunatilojen kattava remontti.

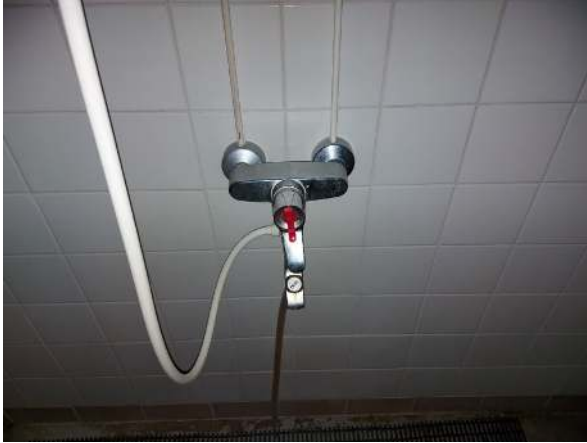
51. Suihkusekoittaja.

Vesi- ja viemärikalusteet ovat havaintojen mukaan pääosin uusimiskunnossa.

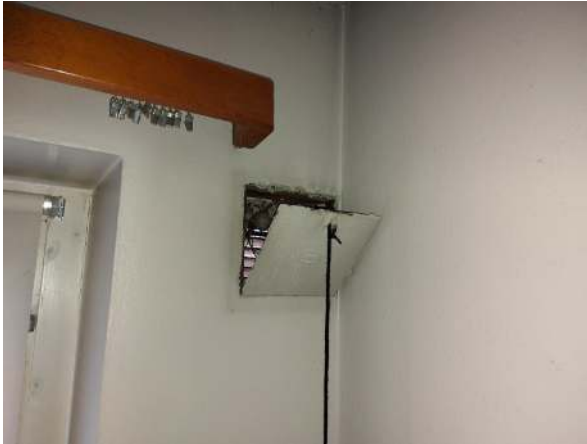
56. Räppänä keittiössä.

- Ulkoilmaventtiilien uusiminen tarpeen mukaan (ikkunoiden mukana, ei PTS taulukossa erikseen).

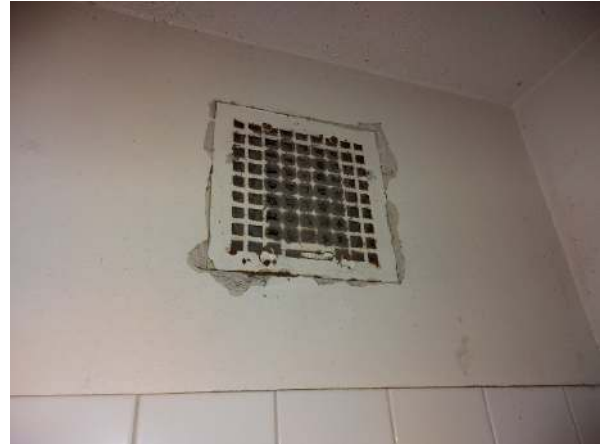
57. Alkuperäinen valurautasäleikkö.

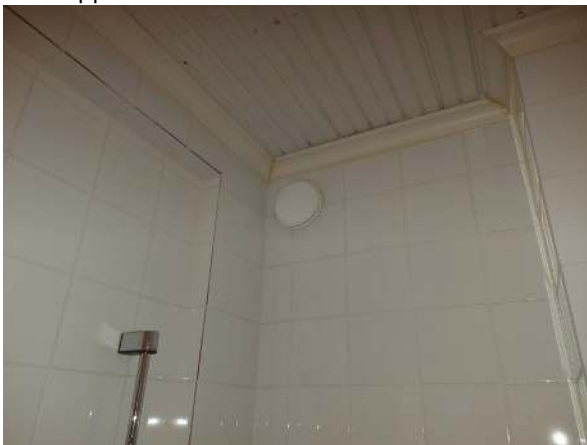
58. Poistoilmaventtiili.

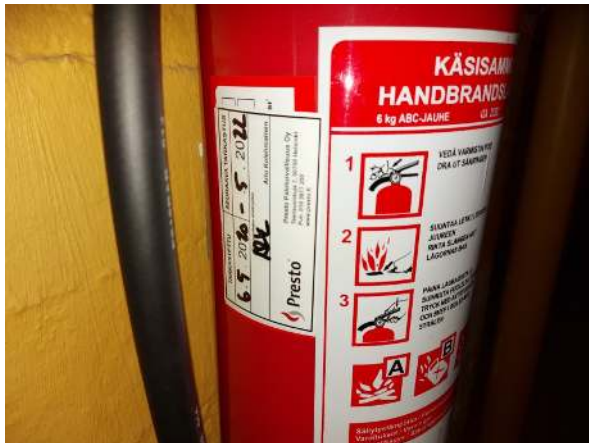
59. Käsisammutin tarkastettu.

- Ei toimenpiteitä (määräaikaistarkastuksia ei sisällytetä PTS taulukkoon).

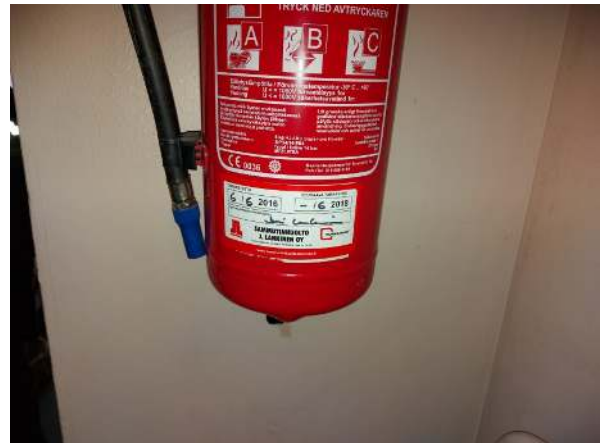
60. Käsisammutin tarkastettu 2016.

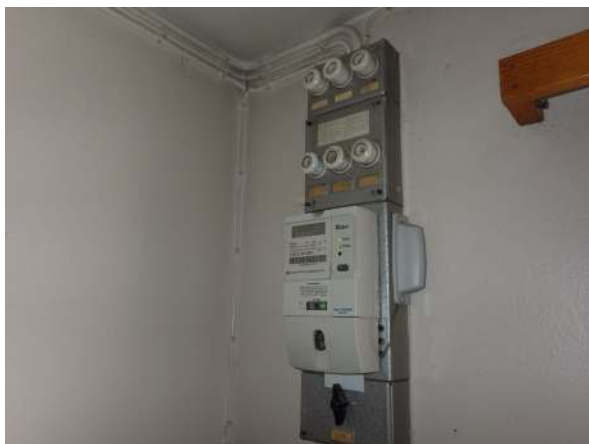
67. Huoneiston ryhmäkeskus.

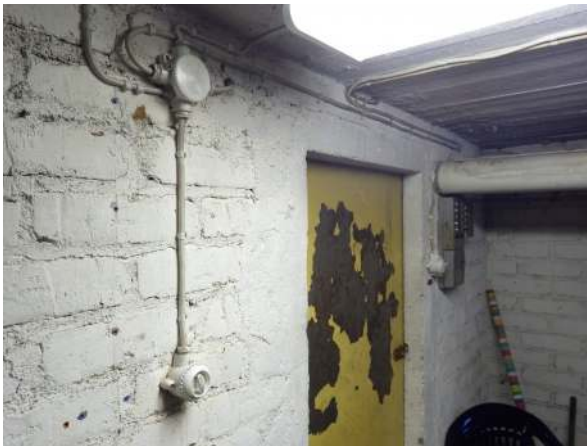
Yksittäisiä sähkökalusteita tulee uusia viimeistään, kun niissä havaitaan mekaanisia vaurioita.

73. Sähkökalusteita kellaritilassa.

- Kiinteistön sähkösaneeraus (ryhmäjohdot, sähkökalusteet).

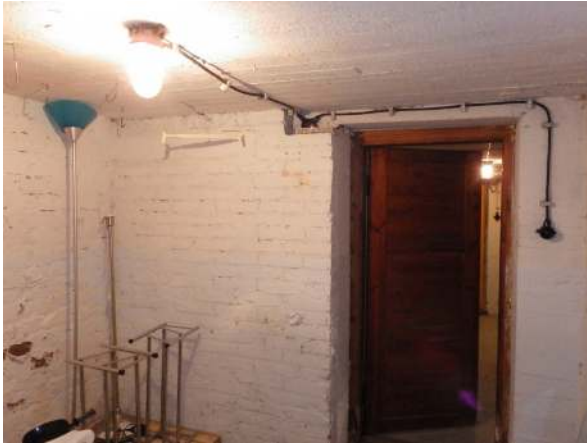
75. Kellarin valaisimia.

- Sisätilojen kiinteiden valaisimien uusiminen ryhmäjohtoiseen ja sähkökalusteiseen.

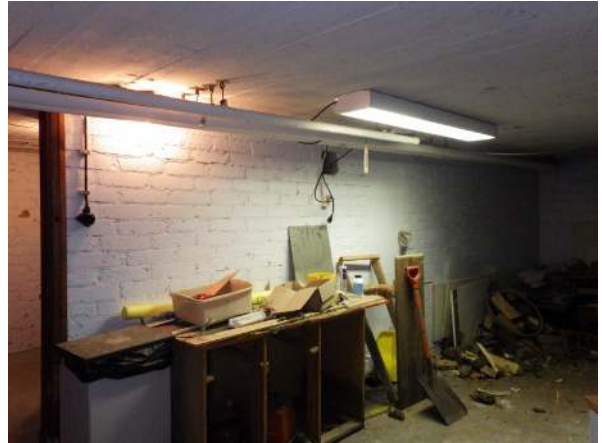
76. Kellarivaraston valaistusta.

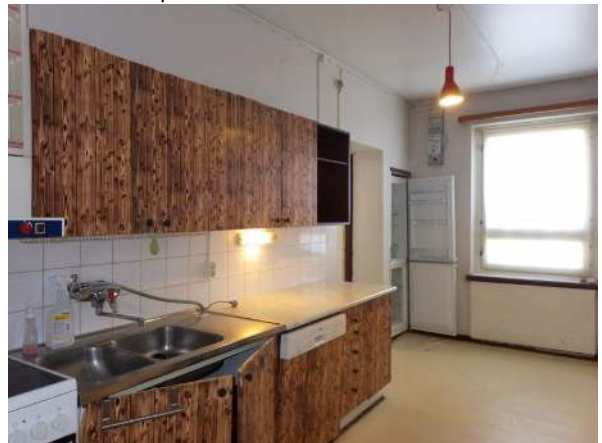
80. Huoneistokeittiön valaistusta.

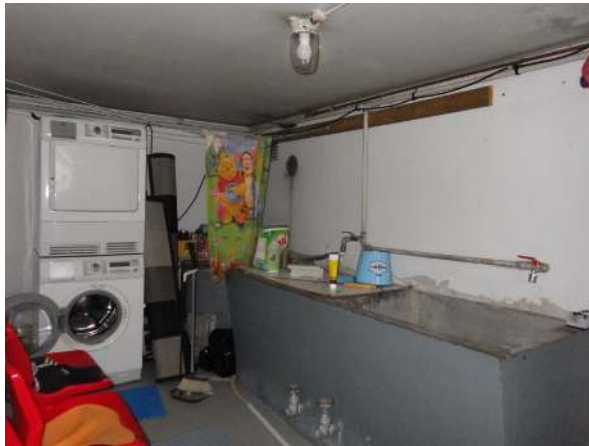
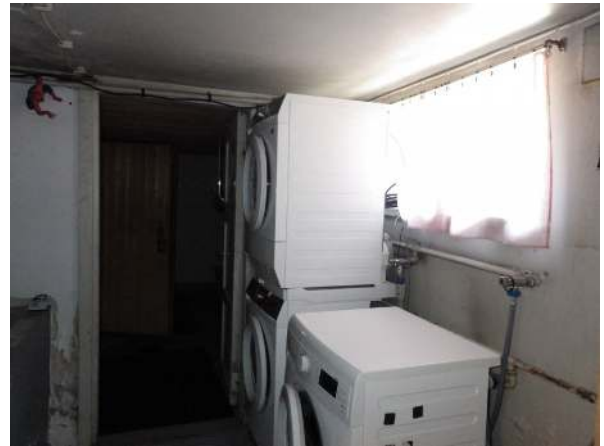
Pesutuvassa on pesukoneita ja kuivausrumpuja, joita uusitaan tarvittaessa.

81. Pesutuvan...

82. ...laitteita.

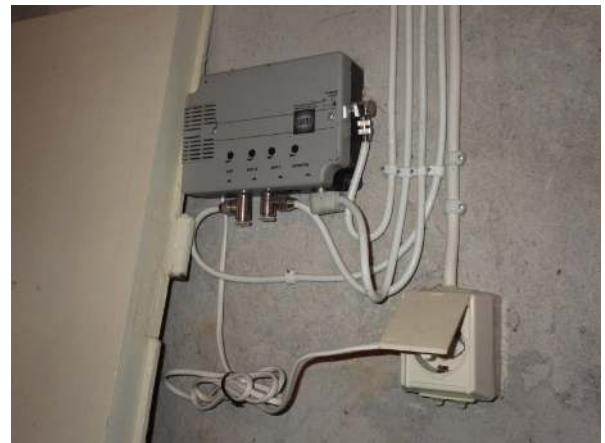
85. Antennilaitteita.

- Antennijärjestelmän uusiminen.
