# Kosteus- ja sisäilmatekninen kuntotutkimus

**Harjulan päiväkoti**  
**Viljelystie 32, 01800 Klaukkala**

Asiakirjan  
päiväys  
20/02/2025

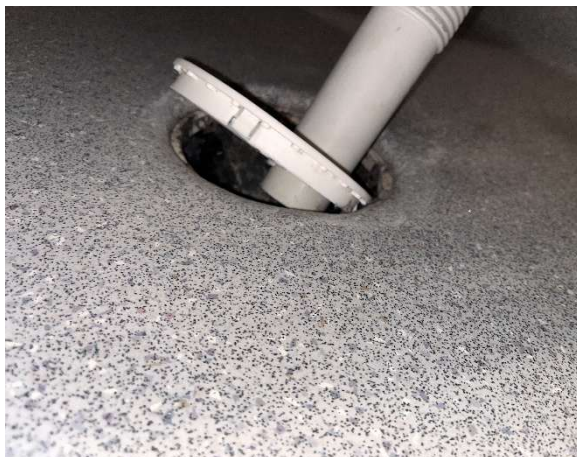
Kuva 16 Jänönhäntien pesutilan viemärin kansi on irti.

- Rakenteiden pinnoilla näkyvien halkeamien paikkaukset.
- Käsienpesuallaiden viemäreiden puhtauden tarkastukset ja epäkohtien korjaukset.

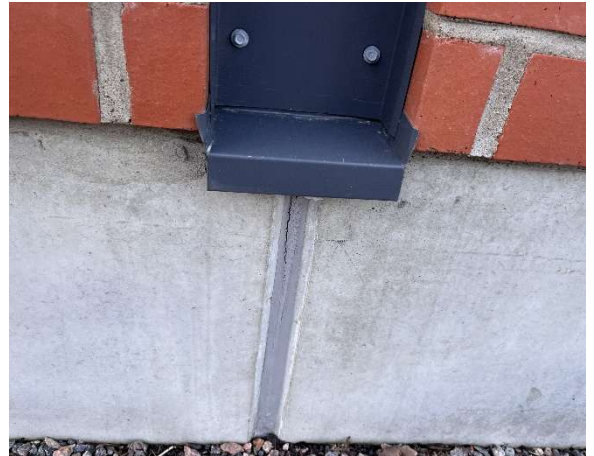
Kuva 53 Peltien kaato oli paikoin vähäinen.

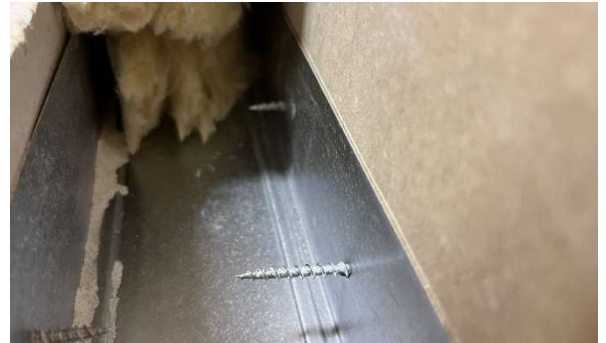
- Avaus tehtiin lepo-/leikkihuoneen ja WC-tilan väliseen seinään.
- Avauksen kohdalla ei havaittu poikkeavaa tai mikrobiperäistä hajua.
- Rakenteista mitatut olosuhteet olivat tavanomaisella tasolla.
- Rakenteista otetun materiaalinäytteen mikrobiviljelyn tulos ei viittaa mikrobivaurioon.

Kuva 92 Yleiskuva [VS3].

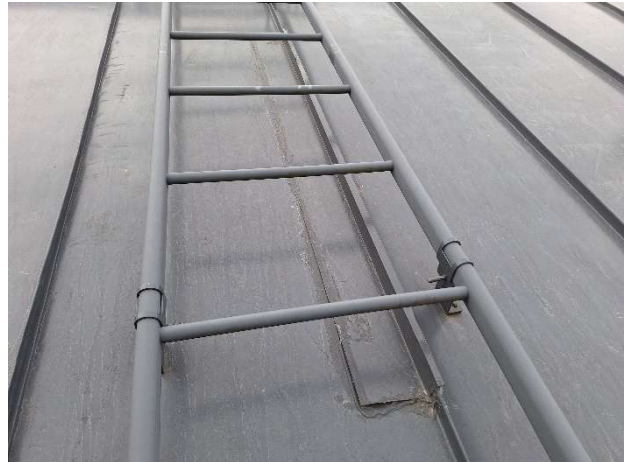
Kuva 100. Vesivuodon paikka.
