# Kosteus- ja sisäilmatekninen kuntotutkimus

**Maaniitun päiväkot  
Väinöläntie 2, 01900 Nurmijärvi**

Asiakirjan  
päiväys  
31/03/2025

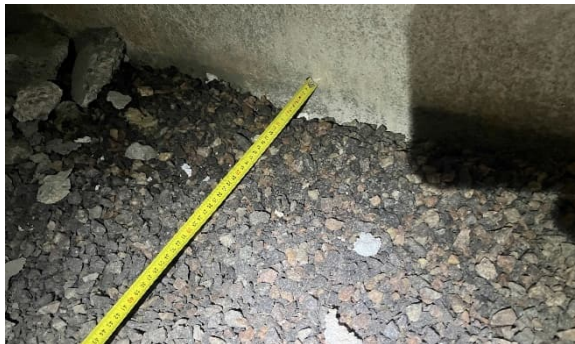
Kuva 43 Ryömintätilan reuna-alueet olivat kosteita.

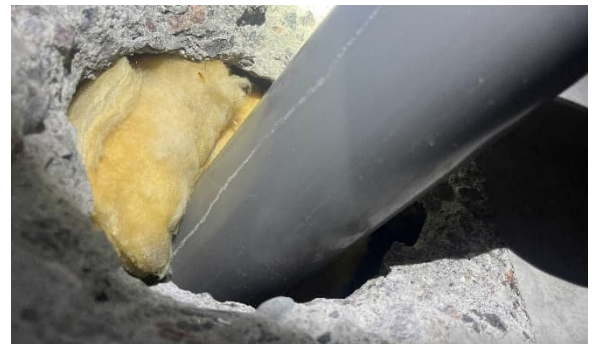
Kuva 46 Epätiivis läpivienti.

- Suositellaan uusimaan lattiapinnoitteet pesuhuone-WC-tilassa 15 molempien WC-istuinten alueelta.
- Alapohjan rakenneliittymien tiiveyden parantaminen. Tiivistyksissä tulee huomioida myös ilmayhteydet alapohjarakenteen eristetilan kautta
- Läpivientien asianmukaiset tiivistykset
- Ryömintätilan kosteusteknisen toimivuuden parantaminen mahdollisuuksien mukaan
- Suositellaan uusimaan linoleumilattiat peruskorjauksen yhteydessä

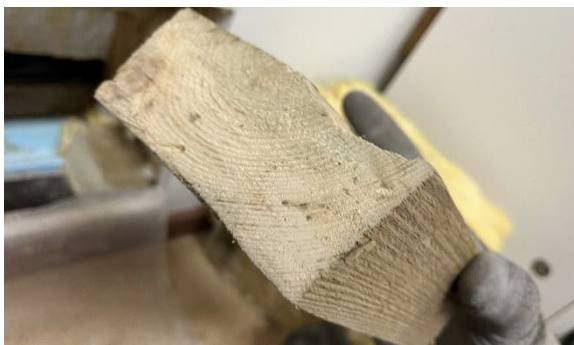
Kuva 59 US7. Alaohjauspuu oli aistinvaraisesti arvioituna hyväkuntoinen.
