# Kosteus- ja sisäilmatekninen kuntotutkimus

**Riihipuiston päiväkot  
Alihervontie 1, 01840 Klaukkala**

Asiakirjan  
pääväys  
31/03/2025

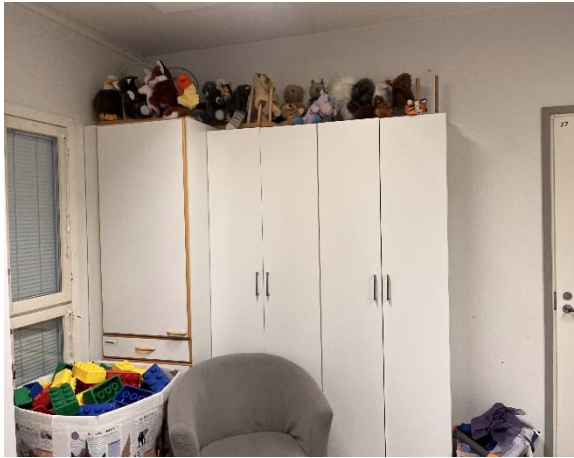
Päiväkodin varastotilat koetaan liian vähäisiksi. Lepohuoneiden yhteydessä olevat varastotilat olivat täynnä irtaimistoa. Päiväkodissa oli paikoin runsaasti irtaimistoa. Päiväkodissa havaittiin paikoin runsaasti pölyä, mm. hyllyjen pinnoilla.

Kuva 15 Päiväkodin tiloissa on runsaasti irtaimistoa.

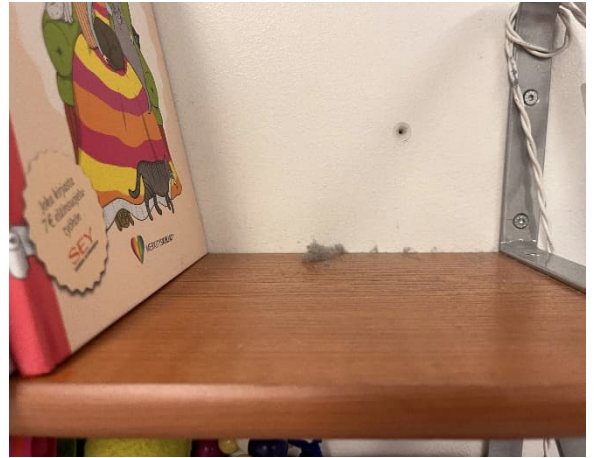
Kuva 16. Esim. kirjahyllyissä havaittiin jonkin verran pölyä.

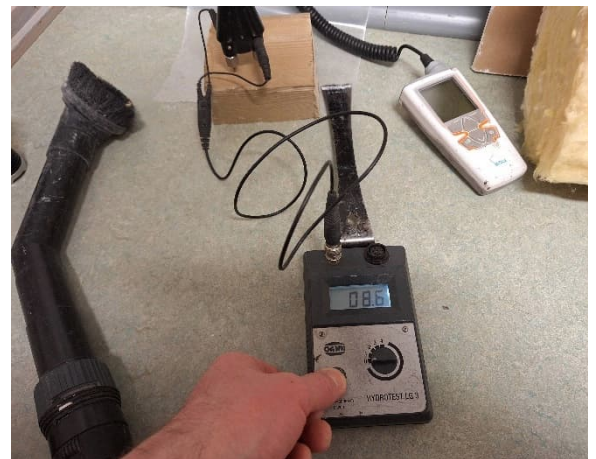
Kuva 49 US1. Puun kosteusmittausta.

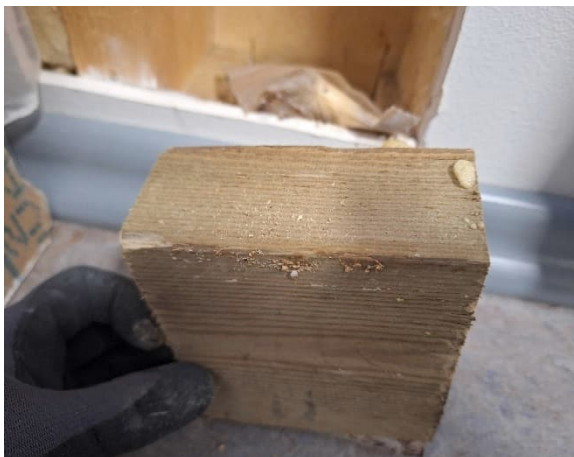
Kuva 52 US2. Alaohjauspuu oli  
aistinvaraisesti arvioituna  
hyväkuntoinen.
