Kosteus- ja sisäilmatekninen kuntotutkimus

Rajamäen koulu rakennus A
Tykkimäentie 1, Rajamäki

Asiakirjan
päiväys
30/09/2025

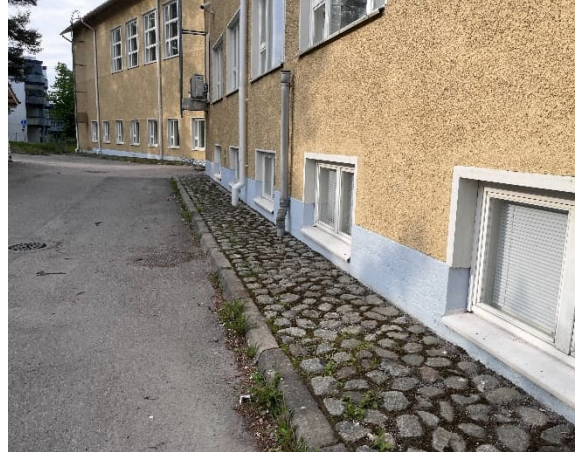
Kuva 20 Ulkoseinien vierustat on kivetty mukulakivin.

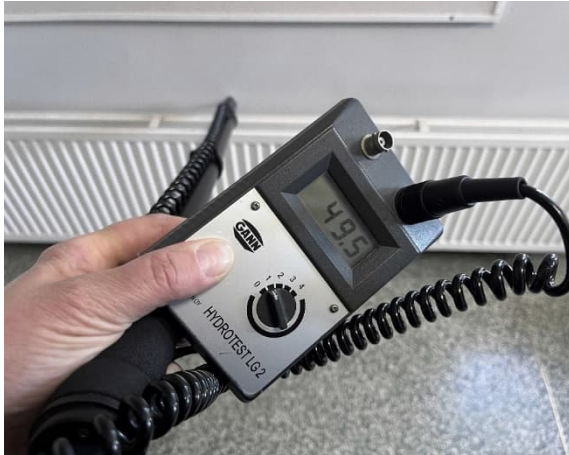
Kuva 51. Vertailuarvo, tila K01.

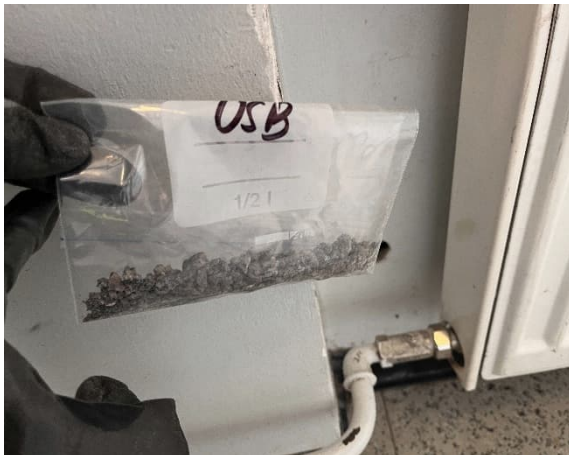
Kuva 53. SOK1. Eristeenä korkkia.

Sokkelirakenteessa oleva korkkieriste on voinut vaurioitua mm. maanpinnan valumavesistä, maaperän kautta tulevasta kosteudesta tai viistosateen vaikutuksesta. Aulan K01 alueella ulkoseinän alaosassa ja lattiarakenteissa havaittiin koholla olevia pintakosteusarvoja.

- ulkoseinärakenteiden korjaus patterisyvennysten alueelta ja rakennuksen pohjoispäädyistä, jossa ulkoseinärakenteessa / sokkelin alueella havaittiin korkkia. Vaurioitunut eristekerros ja mahdolliset pikisivelyt poistetaan erillisen korjaussuunnitelman mukaisesti. Vaihtoehtoisesti rakenteet tiivistyskorjataan erillisen korjaussuunnitelman mukaisesti ja tiivistyskorjatun rakenteen toimintaa seurataan säännöllisin väliajoin. Rakennuksen pohjoispäädyn alue suositellaan avaamaan ja tarkistamaan

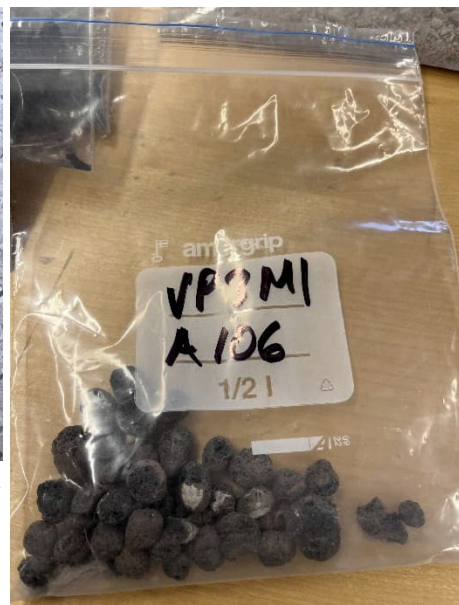
Kuva 64. VP3, tila 106. Täyttömateriaalina lecasoraa.

- Avauksen kohdalla ei havaittu poikkeavaa tai mikrobiperäistä hajua.
- Välipohjan täyttömateriaalina on lecasoraa, josta otetussa materiaalinäytteessä ei havaittu mikrobikasvua.
- Välipohjan täyttökerroksessa ei havaittu poikkeavia kosteusarvoja.

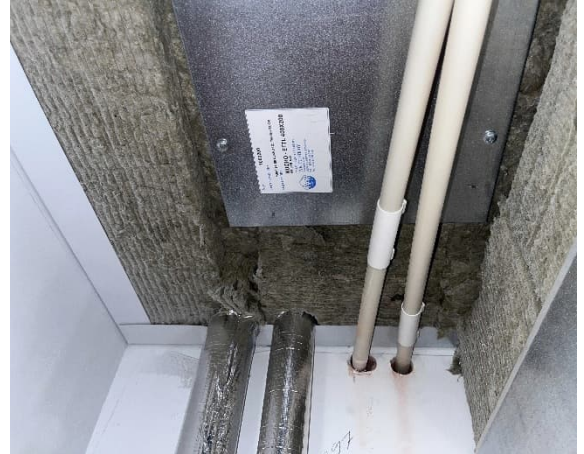
Kuva 83 Tyttöjen WC-tila 223. Avoimia mineraalivillapintoja.

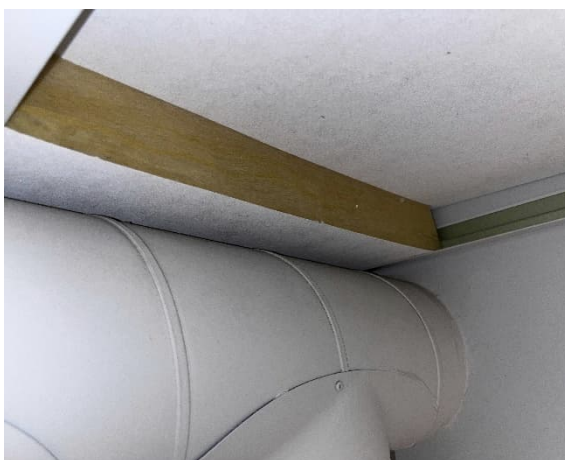
Kuva 86 Avoimia mineraalivillapintoja.

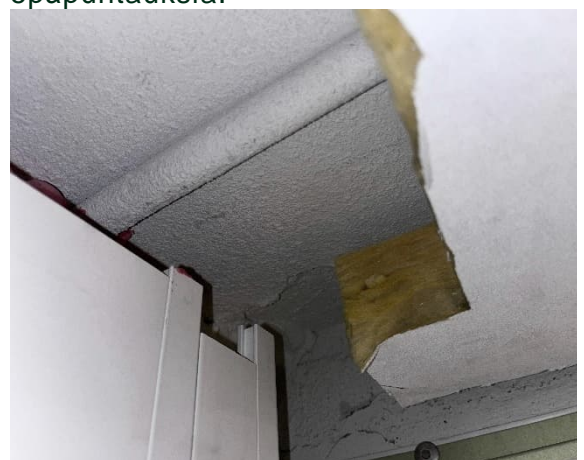
Kuva 87 Avoimia mineraalivillapintoja.

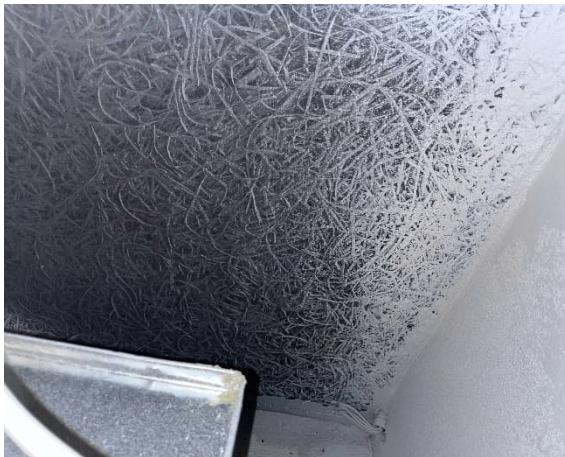
Kuva 89 Akustiikkalevyt ovat valtaosin reunoiltaan pinnoittamattomia. Esimerkkikuva tilasta K06.

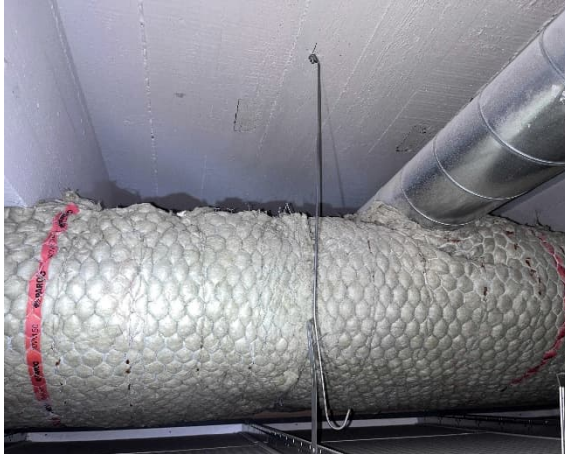
Kuva 99 Aulan K03 alaslaskun yläpuolista tilaa.

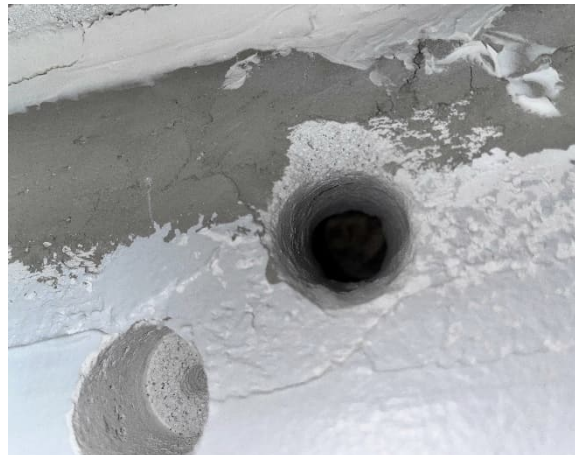
Kuva 108 Avoin läpivienti IV-hormiin, luokka 309.

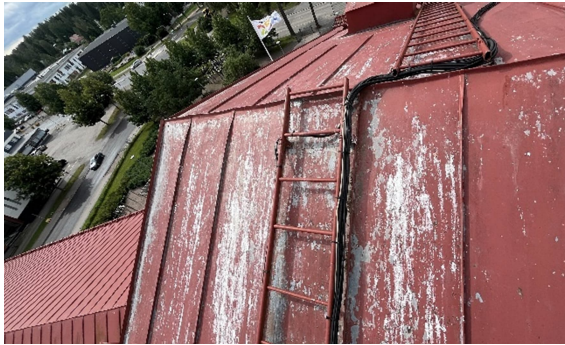
Kuva 119 Likaa vesikatteessa.

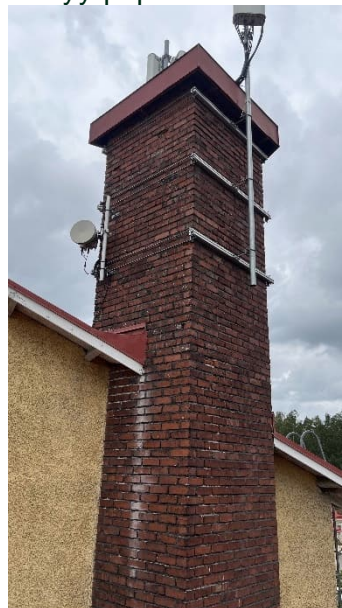
Kuva 122 Savupiippua.

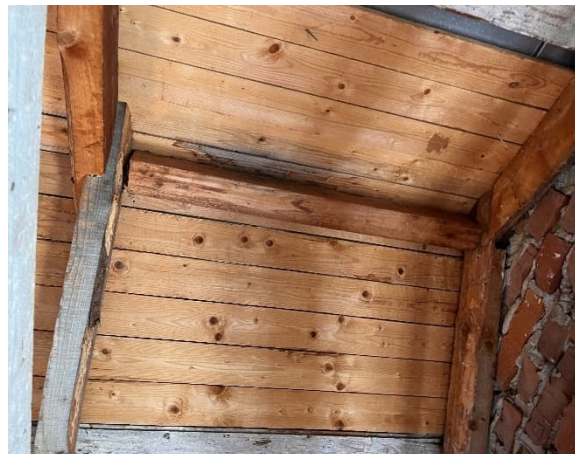
Kuva 128 Harjan umpilaudoitus on uusittu arviolta 2000-luvun alussa.

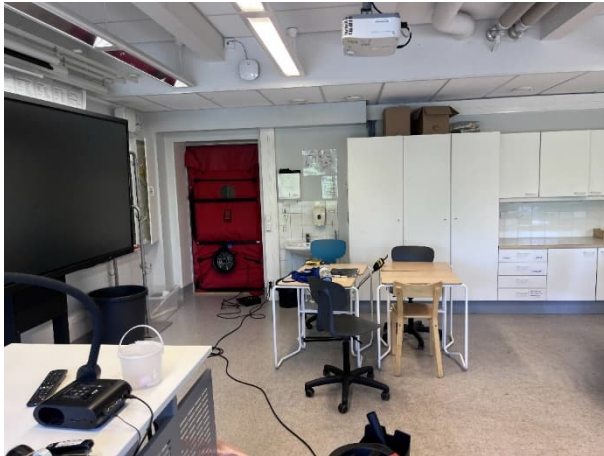
Välipohjan eristetilan kautta todettiin ilmayhteys sisäilmaan. Erityisesti lattia-ulkoseinäliittymien ja lattia-väliseinäliittymien ja läpivientien kautta havaittiin runsasta ilmavuotoa. Välipohjan eristetilassa on kiviaineistyyppistä materiaalia eikä siinä todettu mikrobivaurioita.

Kuva 151 Merkkiainekaasu laskettiin välipohjan eristetilaan. Ilmavuotoa havaittiin ulkoseinä-välipohjaliittymän kautta.

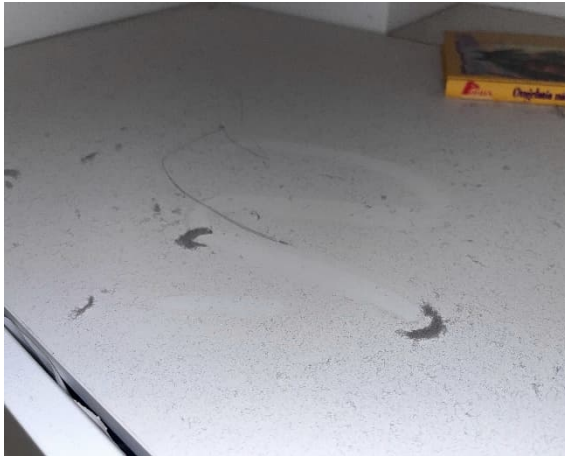
Kuva 182 Pölyä kaapin päällä.

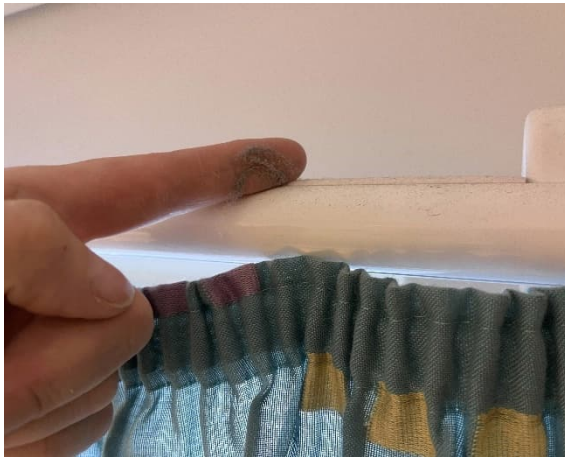
Kuva 184 Pölyä verhotangon päällä.

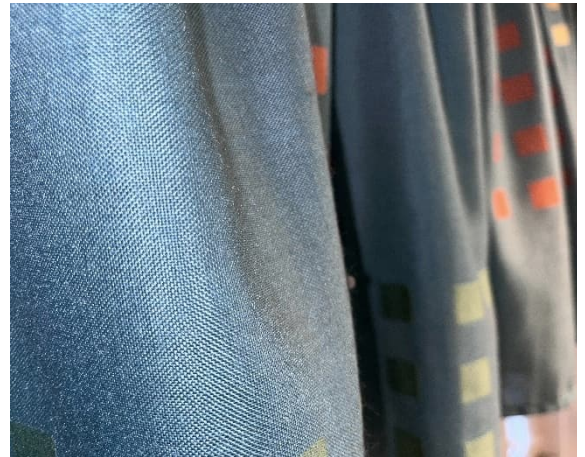
Kuva 185 Verhot ovat pölyiset.

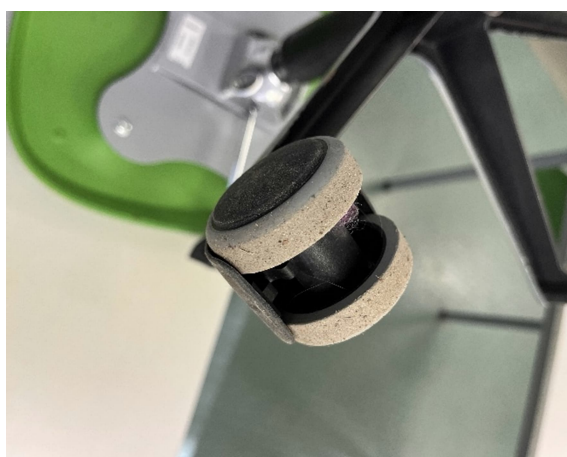
Kuva 188 Tuolin renkaissa hiekkäa.
