# Kosteus- ja sisäilmatekninen kuntotutkimus

Rajamäen koulu rakennus D  
Tykkimäentie 1, Rajamäki

Asiakirjan  
päiväys  
30/09/2025

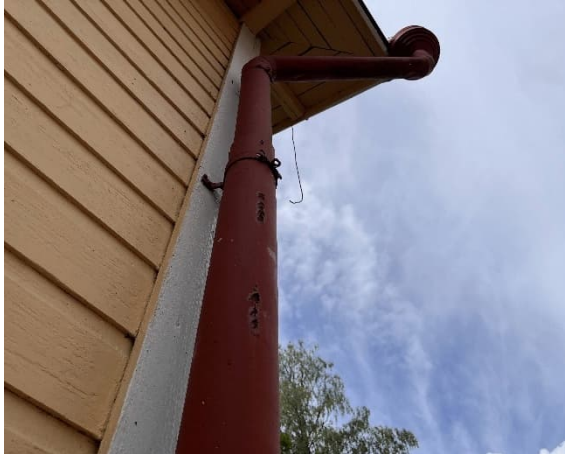
Kuva 9 Sadevesien ohjausta.

- Pintavesien johtaminen rakennuksesta poispäin.
- Maa-aineksen vaihto rakennuksen ympärillä ja alapohjassa.
- Salaojajärjestelmän perustaminen.

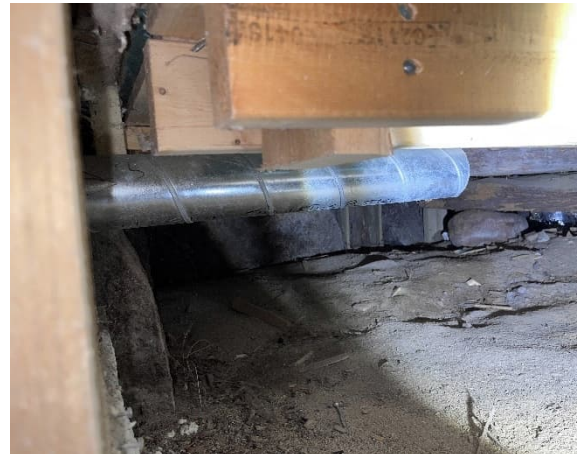
Kuva 25 Ryömintätilan tuuletusta.

On mahdollista, että ryömintätilan kosteusrasitus ja heikko tuuletuvuus on vaikuttanut rakennuksessa havaittuihin lahovaurioihin. Rakennuksessa ei ole tiedossa olevia putkivuotoja tms. Rakennuksessa on havaittu runsaasti lahossa puumateriaalissa eläviä kuolemankelloja.

- Pintavesien oikeaoppinen johtaminen rakennuksesta pois päin.
- Maa-aineksen vaihto kapillaariseen maa-ainekseen vähintään rakennuksen vierustoilla. Suositeltavaa on poistaa ryömintätilasta hieno maa-aines ja korvata se karkealla ja hyvin vettä läpäisevällä maa-aineksella.
- Ryömintätilan tuuletuksen tehostaminen
- Lahovaurioiden korjaus erillisen korjaussuunnitelman mukaisesti. Lahovaurioitunut puumateriaali tulee poistaa kokonaisuudessaan.

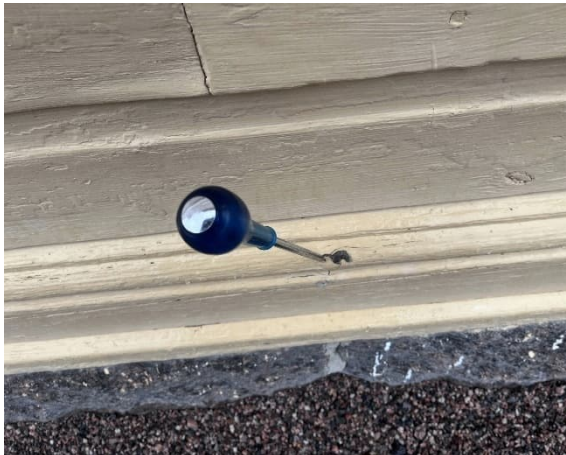
Kuva 32. Puuverhouksen alimman listan alueella havaittiin paikoin pintalaha.

Rakennuksen pohjoispuolen ulkoseinärakenteessa havaittiin laajahko lahovaurio arviolta 3-4 alimman hirren osalta. Julkisivun puuverhouksen alaosassa havaittiin paikoin lahoa, erityisesti rännikaivojen lähialueella. Julkisivun maalipinnassa havaittiin paikoin hilseilyä ja lohkeilua.

- Hirsirungon korjaus vauriotumattomaan pintaan asti. Suositellaan samalla varmistamaan myös länsipuolen alimpien hirsien kunto.
- Ikkunoiden huoltotoimenpiteet
- Julkisivun puuverhoilun kunnostus ja maalaus.

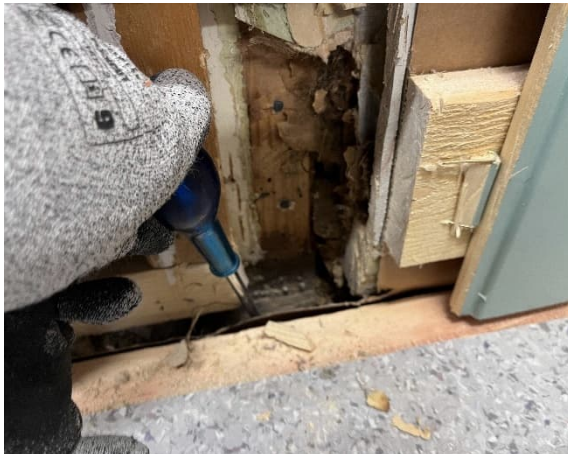
Kuva 44.VS1. Rakenteesta yhteys alapohjan eristetilaan.

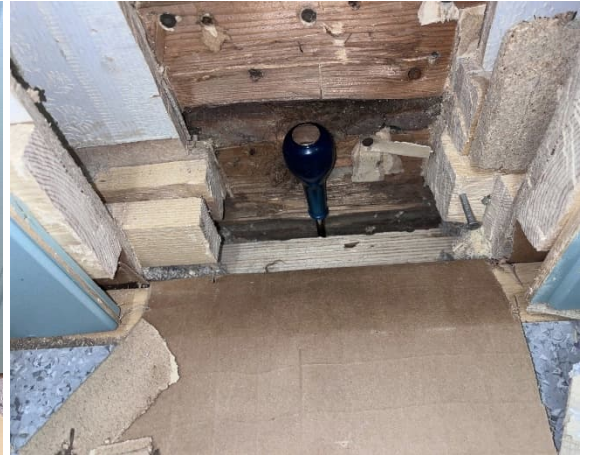
Kuva 49. VS2. Rakenteesta yhteys alapohjan eristetilaan.

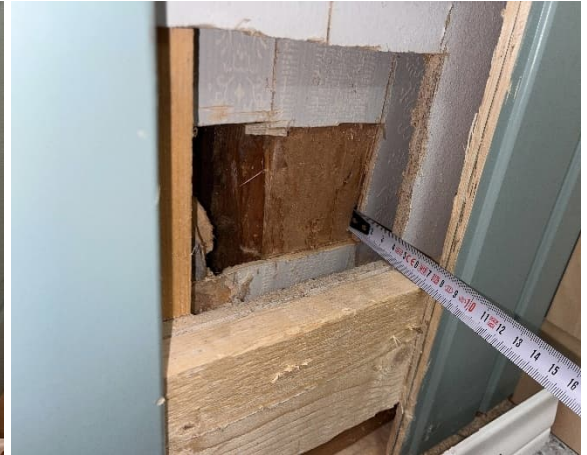
Kuva 53. VS4. Hirsirunko.
