# Kosteus- ja sisäilmatekninen kuntotutkimus

**Rajamäen koulu, rakennus B**  
**Tykkimäentie 1, 05200 Rajamäki**

Asiakirjan päiväys  
27/10/2025

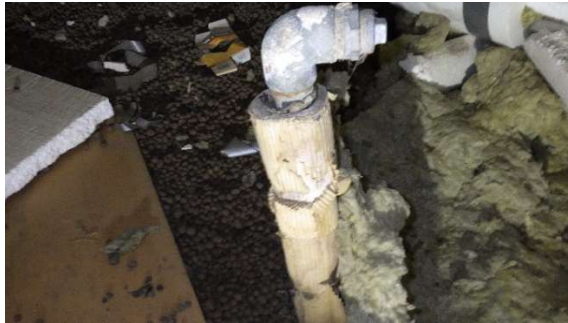
**Ryömintätilassa havaittiin paikoittain jonkin verran rakennusjätettä** (kuva 11). Länsinurkassa on yksittäinen vanha putkieriste, joka saattaa sisältää asbestia (kuva

12a). Samassa nurkassa havaittiin pienellä alueella kosteusvauriojälkiä alimmissa hirsikerroksissa.

Ryömintätilassa havaittiin yksittäinen kohta, jossa alapohjarakenteen alapinnassa oleva kuitusementtilevy on rikkoutunut (kuva 12b). Tämä kohta on arviolta tilan 13 kohdalla. Rakenteen kuntoa päästiin tarkastamaan vain pieneltä alueelta ja tällä yksittäisellä rikkoutuneella kohdalla ei arvioida olevan suurta merkitystä alapohjarakenteen toimintaan.

*Kuva 12a-b. Vanha aaltopahvipintainen eriste saattaa sisältää asbestia ja rikkoutunut tuulensuojalevy.*

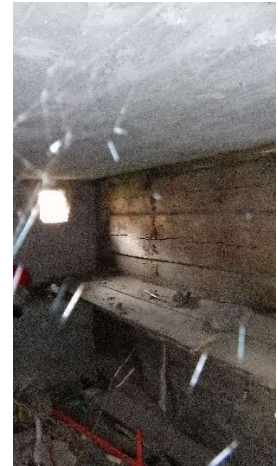
Rakennuksen luoteispäädyssä olevien rappusten alla oleva varasto tutkittiin myös ryömintätilojen yhteydessä. Tilassa ei havaittu normaalista poikkeavia hajuja tai merkittäviä kosteusvauriojälkiä (kuva 13).

*Kuva 13a-b. Rappusten alla oleva varasto rakennuksen luoteispäädyssä.*

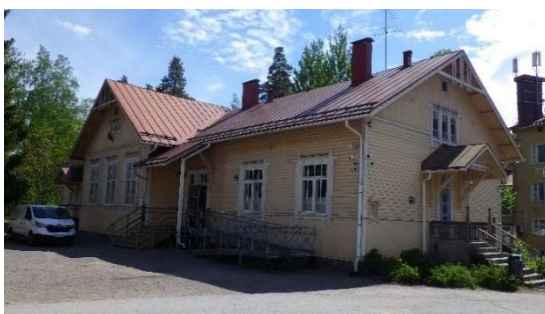
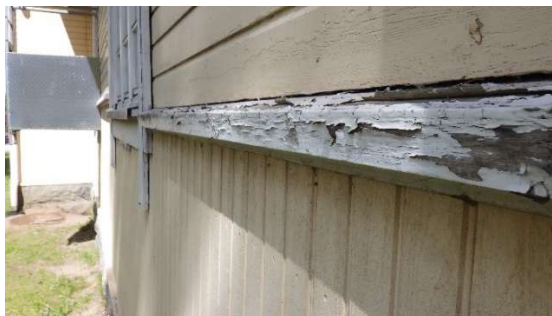
Puuverhoilut vaikuttivat hyväkuntoisilta **paikoittaista maalin rapautumista** lukuun ottamatta (kuva 14). Maalipinnan puutteita havaittiin lähinnä valkoiseksi maalatuissa poikittaisissa puulistoissa. **Luonnonkivisokkelin tiiveydessä havaittiin paikoin puutteita** (kuva 15).

Kuva 14a-b. Yleiskuva julkisivusta. Julkisivumaalissa havaittiin paikoin rappeutumista.

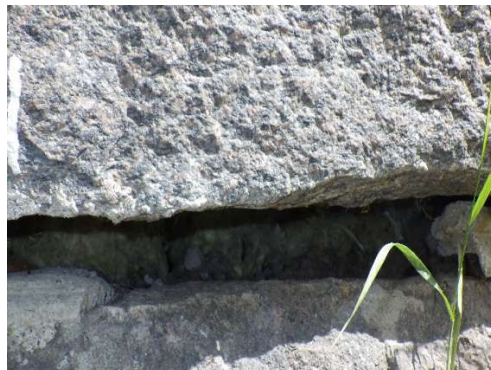
Kuva 15a-b. Luonnonkivisokkeli. Sokkelin tiiveydessä on paikoin puutteita.

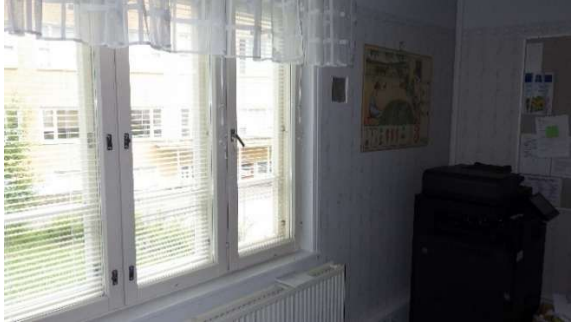
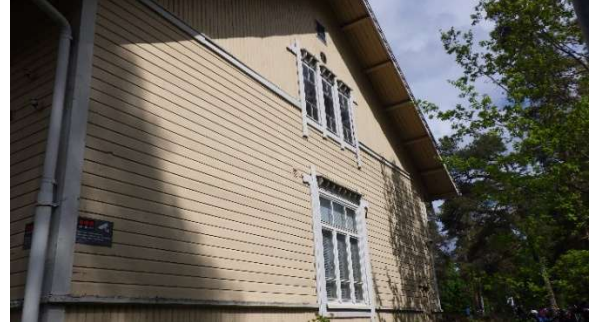
Ikkunat on todennäköisesti uusittu vuonna 1998 tehdyn peruskorjauksen yhteydessä. Ikkunat ovat sisäpuolelta hyvässä tai vähintään välttävissä kunnossa ja ulkopuolelta välttävissä kunnossa (kuva 16). Ulkopuolella ikkunapuitteissa havaittiin paikoin maalipinnassa rappeutumista. Pistokoemaisen kokeen perusteella avattavissa ikkunoissa ei havaittu käyntipuutteita.

*Kuva 16a-b. Yleiskuva ikkunoista sisä- ja ulkopuolelta.*

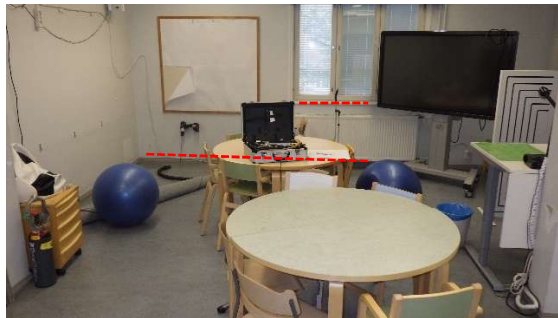
*Kuva 21a-b. Merkkiainekokeessa havaittiin, että ulkoseinärakenteet eivät ole tiiviitä. Vuotoja havaittiin mm. suuntaa antavasti katkoviivoilla merkityissä kohdissa.*

**Ilmavuodoilla ei arvioida olevan tällä hetkellä merkittävää vaikutusta sisäilman laatuun**, koska ulkoseinärakenteissa ei havaittu ylimääräistä kosteutta tai merkittävää mikrobikasvua. Tilanne voi kuitenkin ajan myötä muuttua ja ulkoseinärakenteen tiiveyteen on hyvä kiinnittää huomiota seuraavan peruskorjauksen yhteydessä.

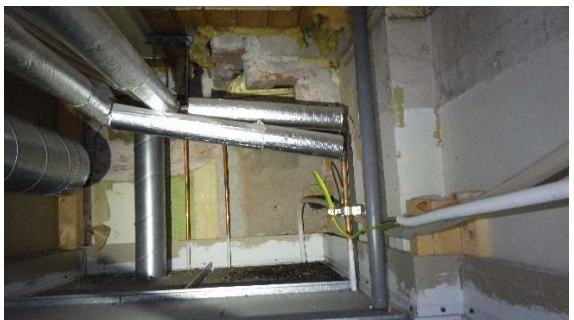
*Kuva 28a. Tilan 04, siivouskomero, alaslasketun katon yläpuolista tilaa (AL3).*

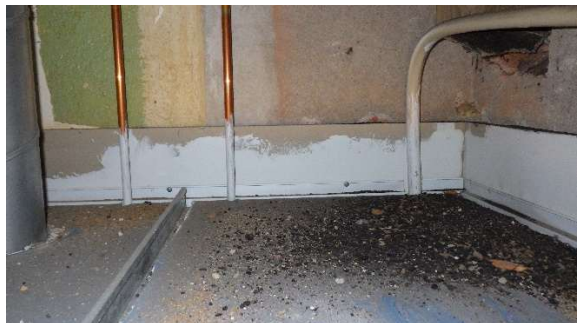
*Kuva 28d. Epäpuhtauksia (AL3).*

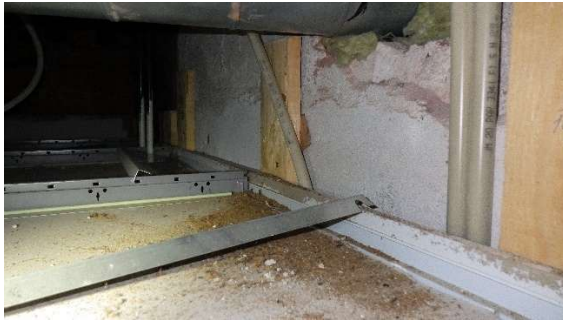
Kuva 28e. Epäpuhtauksia (AL3).

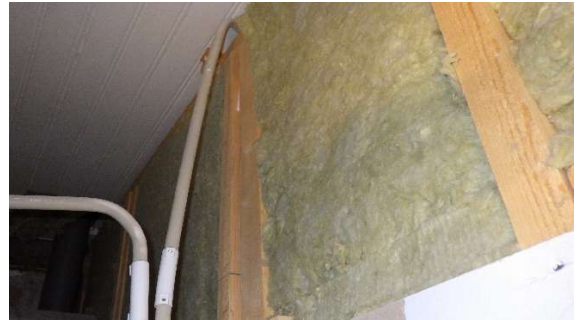
Kuva 28f. Avointa mineraalivillaa (AL3).

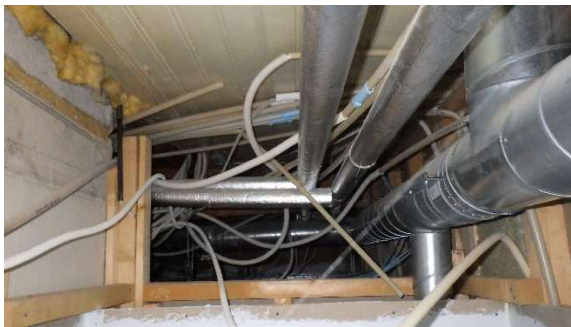
Kuva 29. Tilan 24 (WC, AL4) alaslasketun katon yläpuolista tilaa.

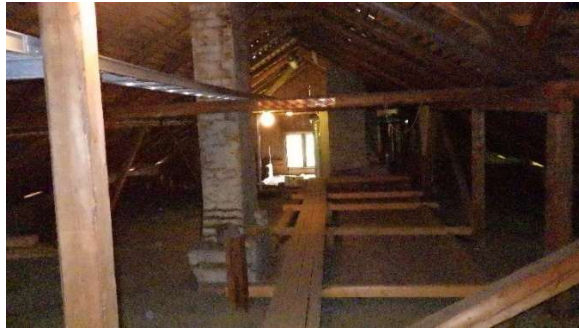
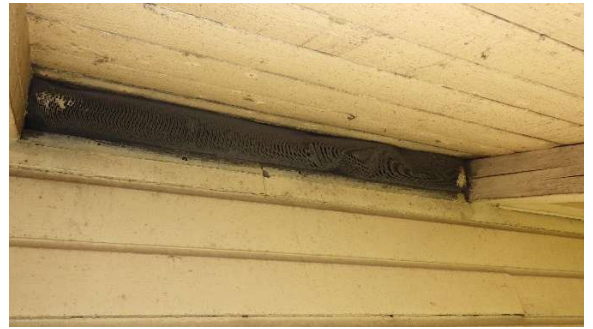
Yläpohjan tuuletus on toteutettu räystäään kautta sekä päätykolmioihin tehtyjen tuuletusaukkojen kautta (kuva 34a-b). Joka toinen kattotuolin väli on auki ulkoilmaan. Räystäällä havaittiin pieneläinverkko. **Tuuletus toimii aistinvaraisen arvion perusteella hyvin.** Ilma yläpohjatilassa tuntui raikkaalta. Ullakkotilan ikkunat ovat huonokuntoisia.

*Kuva 34a-b. Yläpohjatilassa on reilu ilmatila ja ilma vaihtuu aistinvaraisesti arvioituna hyvin. Räystäällä oleviin ilma-aukkoihin on asennettu pieneläinverkot.*
