# Kosteus- ja sisäilmatekninen kuntotutkimus

**Röykän päiväkoti**  
Kangastie 1, 05100 Röykkä

Asiakirjan  
päiväys  
27/05/2026

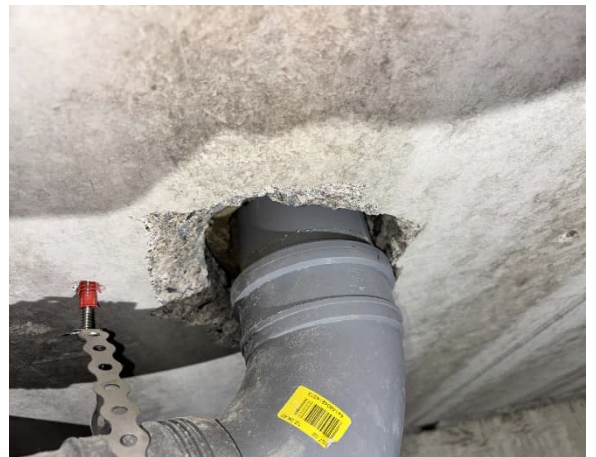
- Alapohjan läpiviennit ovat epätiivittä ja on mahdollista, että niiden kautta kulkeutuu epäpuhtauksia sisäilmaan.

Kuva 24 Läpivientä.

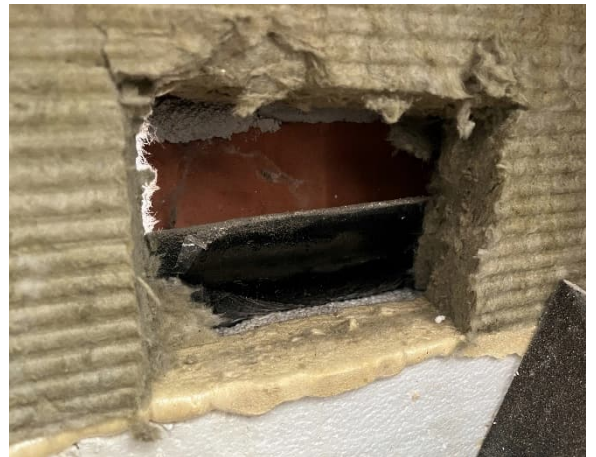
Kuva 44 US1. Ulkoseinärakennetta.

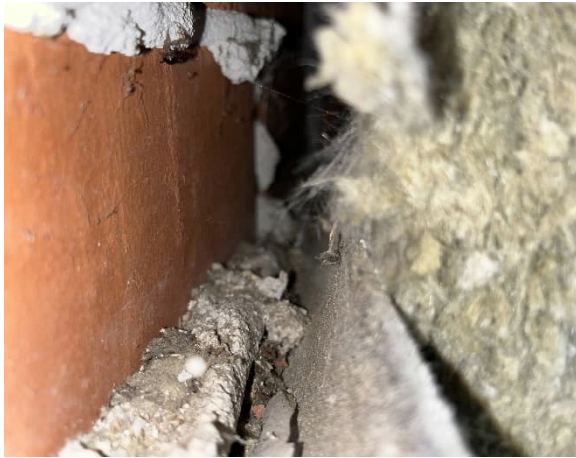
Kuva 45 US1. Tuuletusrakoa.

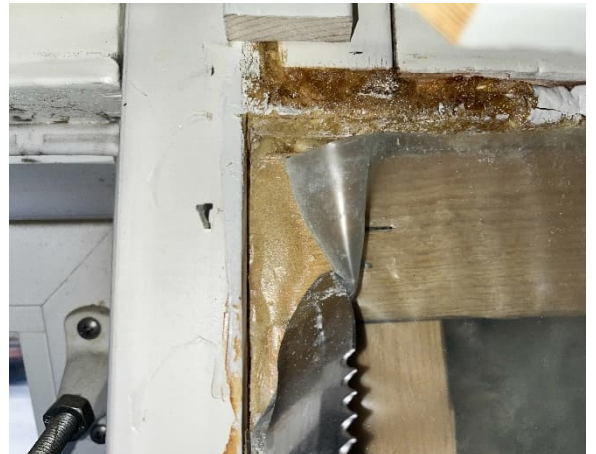
Kuva 58 US4. Höyrinsulkua on irtonainen.

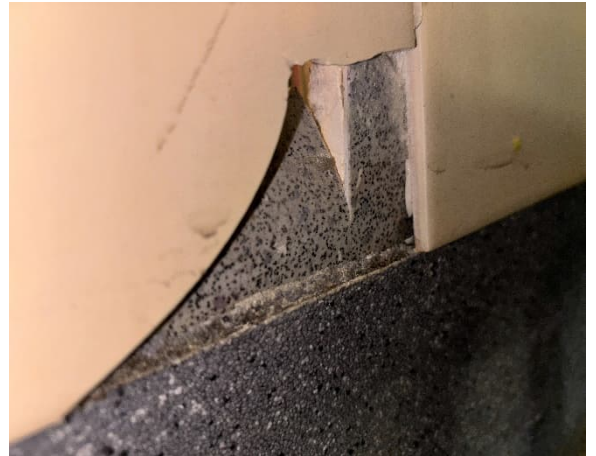
Kuva 97 VS2. Keittiön puolelta. Vahnaa lattiapinnoitetta laatan alla.

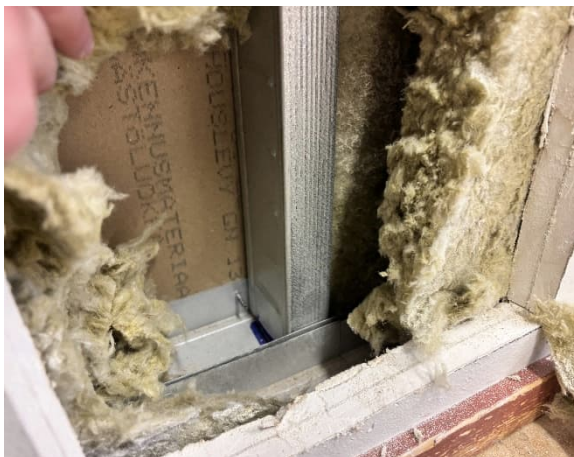
Kuva 98 VS3, WC-tilan vastaista väliseinää.

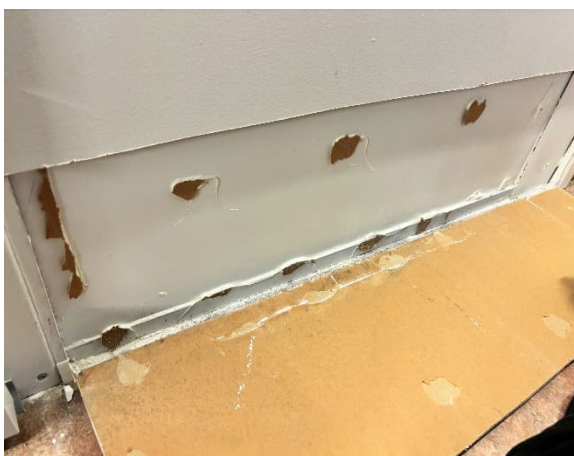
Kuva 100 VS5, kylmiön vastaista seinää.

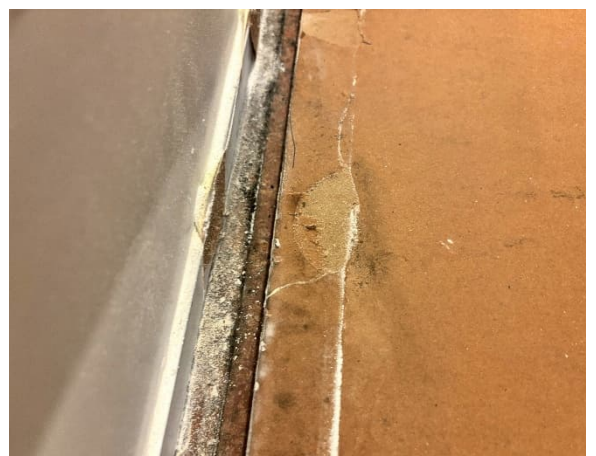
Kuva 101 VS5, kylmiön vastaista seinää.

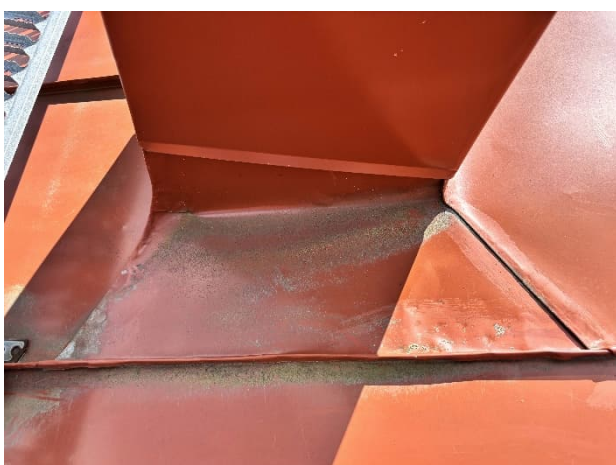
Kuva 114. Lievää leväkasvustoa/likaa varjon alueella.

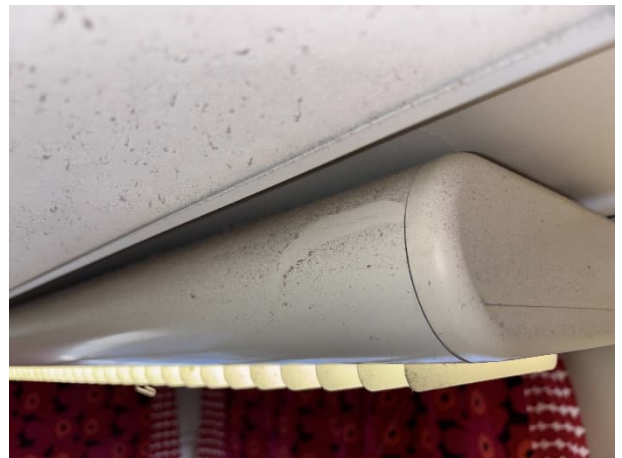
Kuva 133 Yläpölyjä.

- Siirtoilmaventtiileiden suodattimet likaisia, suositellaan puhdistamaan suodattimet
- Runsaasti yläpölyjä mm. kaappisänkyjen ja valaisimien päällä, suositellaan siivoamaan yläpölyt säännöllisesti
- Väliseinien liittymissä halkeamia. Ulkoseinien liittymät pääosin tiivistetty massalla umpeen. Mm. sähkökaapissa havaittiin epätiivitä läpivientejä. Suositellaan tiivistämään halkeamat ja epätiivit läpiviennit.
